# Praha a možnosti vodní rekreace – od historie po současnost

Hana Mlejnková, Lucie Jašíková, Tomáš Fojtík,  
Marcela Makovcová, Eva Juranová, Petr Pumann

## Abstrakt

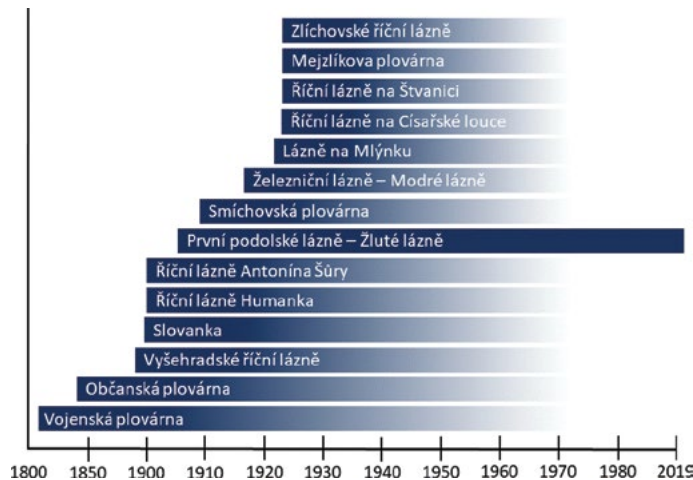
Obr. 2. Vývoj vzniku pražských říčních plováren

Na **obr. 2** je znázorněn vývoj vzniku a zániku říčních plováren v Praze od počátku 19. století. K zániku říčních plováren v polovině 20. století přispěla zhoršená kvalita vody ve Vltavě a vybudování Vltavské kaskády, což sebou neslo snížení teploty ve Vltavě, a také výstavba moderních umělých koupališť a bazénů po celé Praze. Nicméně existují nové aktivity, které by mohly trend občanských plováren do Prahy vrátit v podobě plovoucích lázní u Rašínova nábřeží (**obr. 1**). Podle zadání Magistrátu hlavního města Prahy byla zpracována podrobná koncepční a architektonická studie a snad brzy dojde i k samotné realizaci.

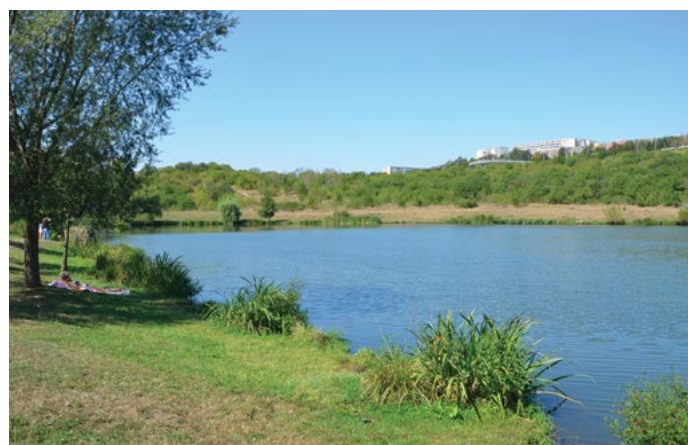
Obr. 8. Nádrž Asuán – retenční nádrž, napájená vodami z Prokopského potoka a dešťovými vodami z okolních sídlišť Stodůlky, Lužiny a Velká Ohrada

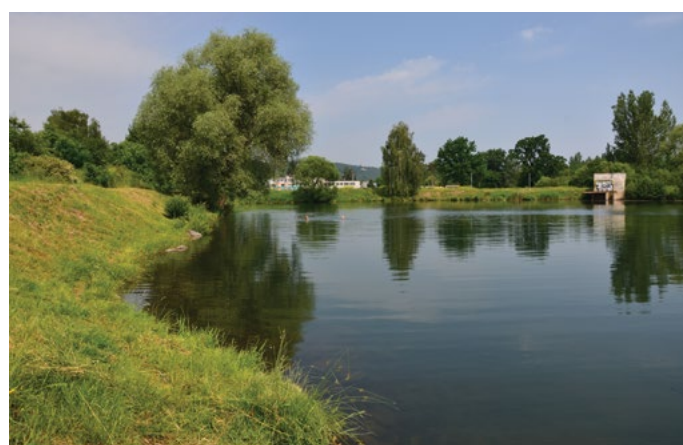
Obr. 9. Lahovický rybník – poblíž soutoku Berounky a Vltavy v Lahovičkách, napájen průsakovou vodou

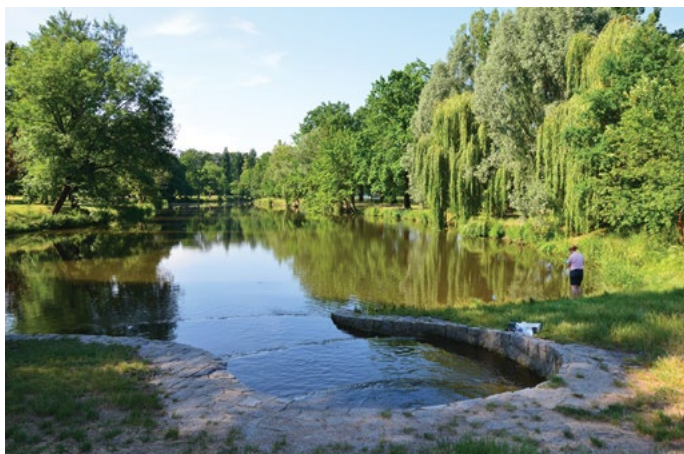
Obr. 11. Malá říčka – slepé rameno Vltavy ve Stromovce, spojené s Vltavou pomocí napouštěcího zařízení v hrázi plavebního kanálu. Voda z Malé říčky pak odtéká zděnou štolou do zatrubněného Dejvického potoka, který ji dále odvádí pod plavebním kanálem zpět do Vltavy
