Hydrogeologische Studie des Untersuchungsgebietes Aš - Rehau

Abschlussbericht

Zakázka č. 8018

Praha, prosinec 2021

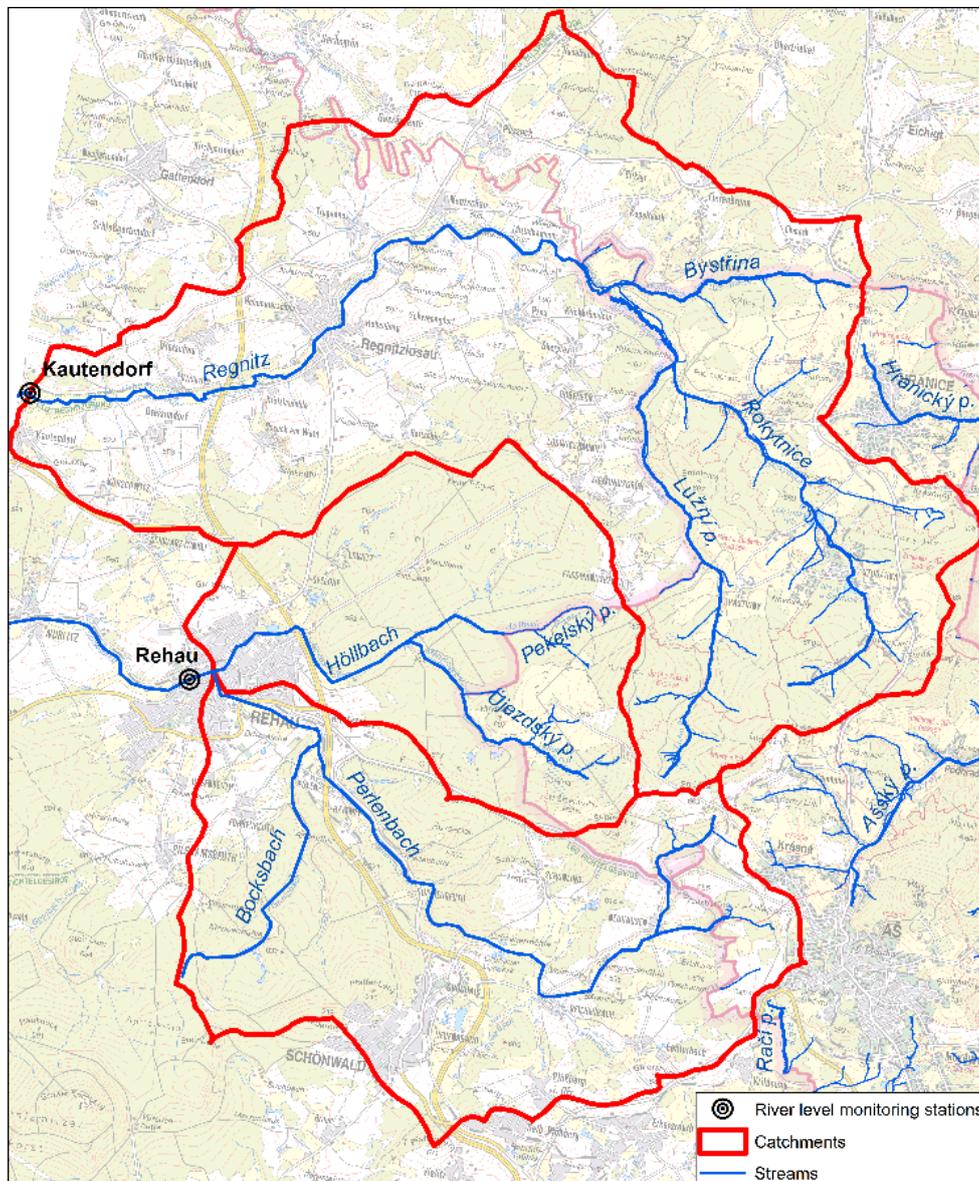
Abbildung 1 - Begrenzung des Untersuchungsgebiets

Es handelt sich um ein grenzüberschreitendes Untersuchungsgebiet, in welchem sowohl einen Teil des Staatsgebiets der Tschechischen Republik, als auch des Freistaats Bayern liegt. Es umfasst das Gewässer Rokytnice / der Südlichen Regnitz bis an das Profil Kautendorf, das Gewässer Pekelský potok / des Höllbaches bis an das Profil Rehau und das Gewässer des Perlenbaches / Perlový potok bis an das Profil Rehau. Die Ausdehnung des Untersuchungsgebiets ist in der Karte in Abbildung 1 dargestellt.

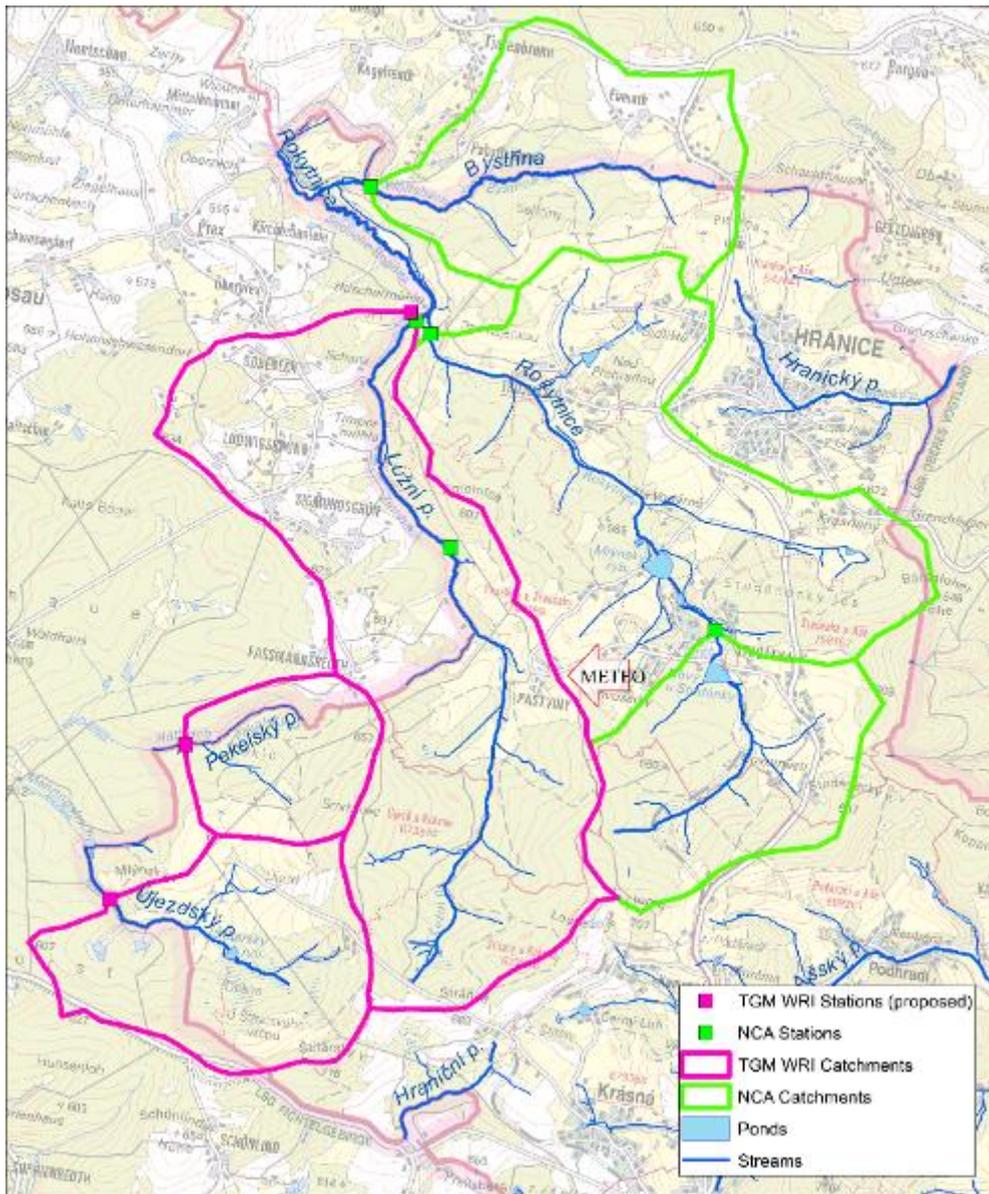
Abbildung 2 - Überwachte hydrologische Gewässer im tschechischen Teil des Interessengebiets

Im tschechischen Teil des Untersuchungsgebiets handelt es sich größten Teils um das Gewässer von Rokytnice mit bedeutenden Zuflüssen wie Lužní potok / Zinnbach (der von linker Seite in Rokytnice / Südliche Regnitz mündet) und Bystřina / Wolfsbach (einem rechten Zufluss Rokytnice /der Südlichen Regnitz). Weitere wichtige Bäche auf tschechischem Gebiet sind Pekelský potok / der Höllbach und Újezdský potok /Mähringsbach, ein linker Zufluss von Pekelský potok / Höllbach. Hinzu kommen kleinere Zuflüsse des Perlenbachs, insbesondere der Lehmbach /Jílový potok und Hraniční potok/ der Grenzbach). Der größere tschechische Teil des Untersuchungsgebiets mit den untersuchten Fließgewässern und den hydrologischen Messstationen ist in Abbildung 2 dargestellt.

Aus hydrologischer Sicht werden die Durchflussmengen in den Bächen Újezdský potok, Pekelský potok, Lužní potok, Bystřina und Rokytnice im Rahmen eines weitem Teils des Interregprojektes überwacht (die Lage der Pegel sind in Abbildung 2 als farbige Quadrate dargestellt).

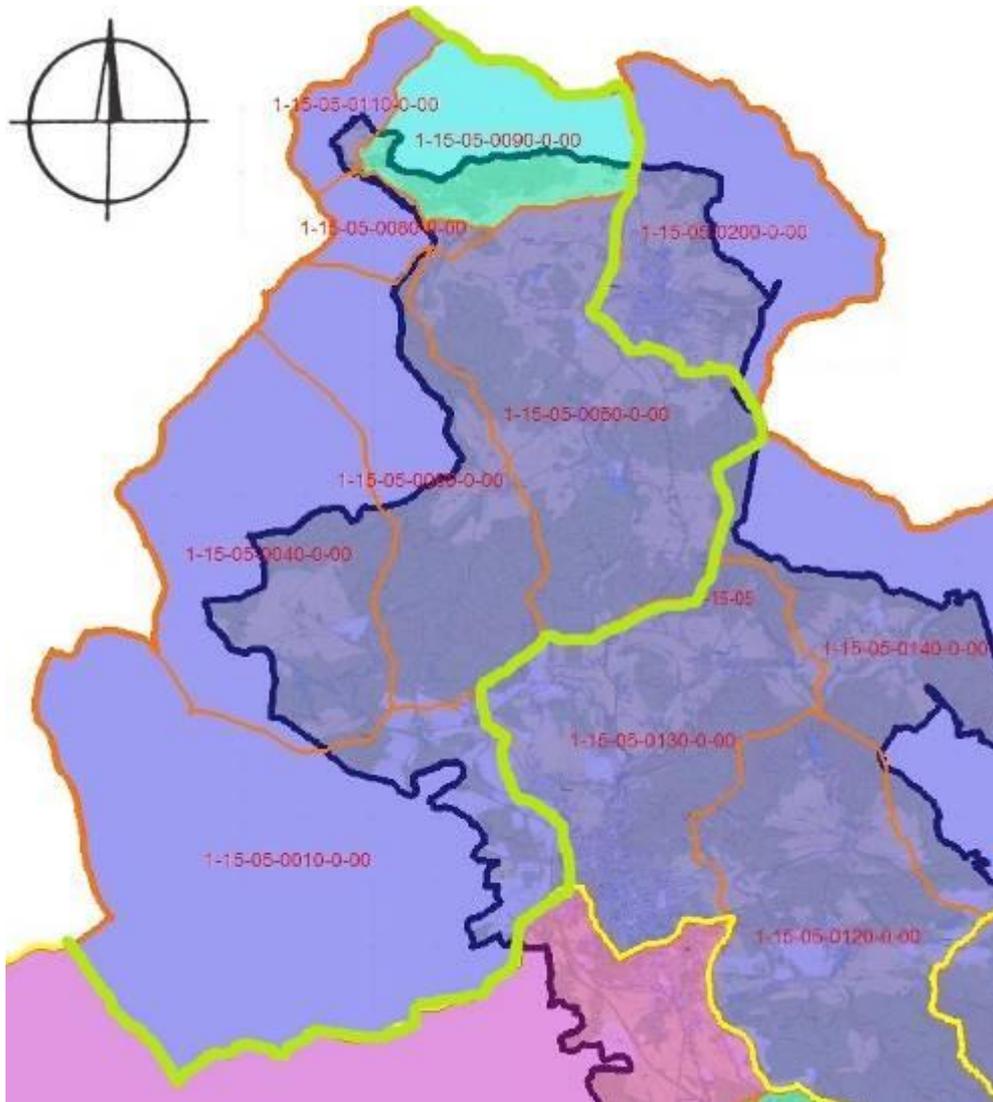
Abbildung 3 - Karte der hydrologischen Ordnungen der genannten Flussläufen im tschechischen Teil des Untersuchungsgebietes (die Grenzen der untersuchten Fließgewässer sind grün markiert, Quelle: heis.vuv.cz)

Im Folgenden sind die in Abbildung 3 dargestellten Fließgewässer mit ihrer hydrologischen Ordnung gemäß dem tschechischen System ČHMÚ dargestellt:

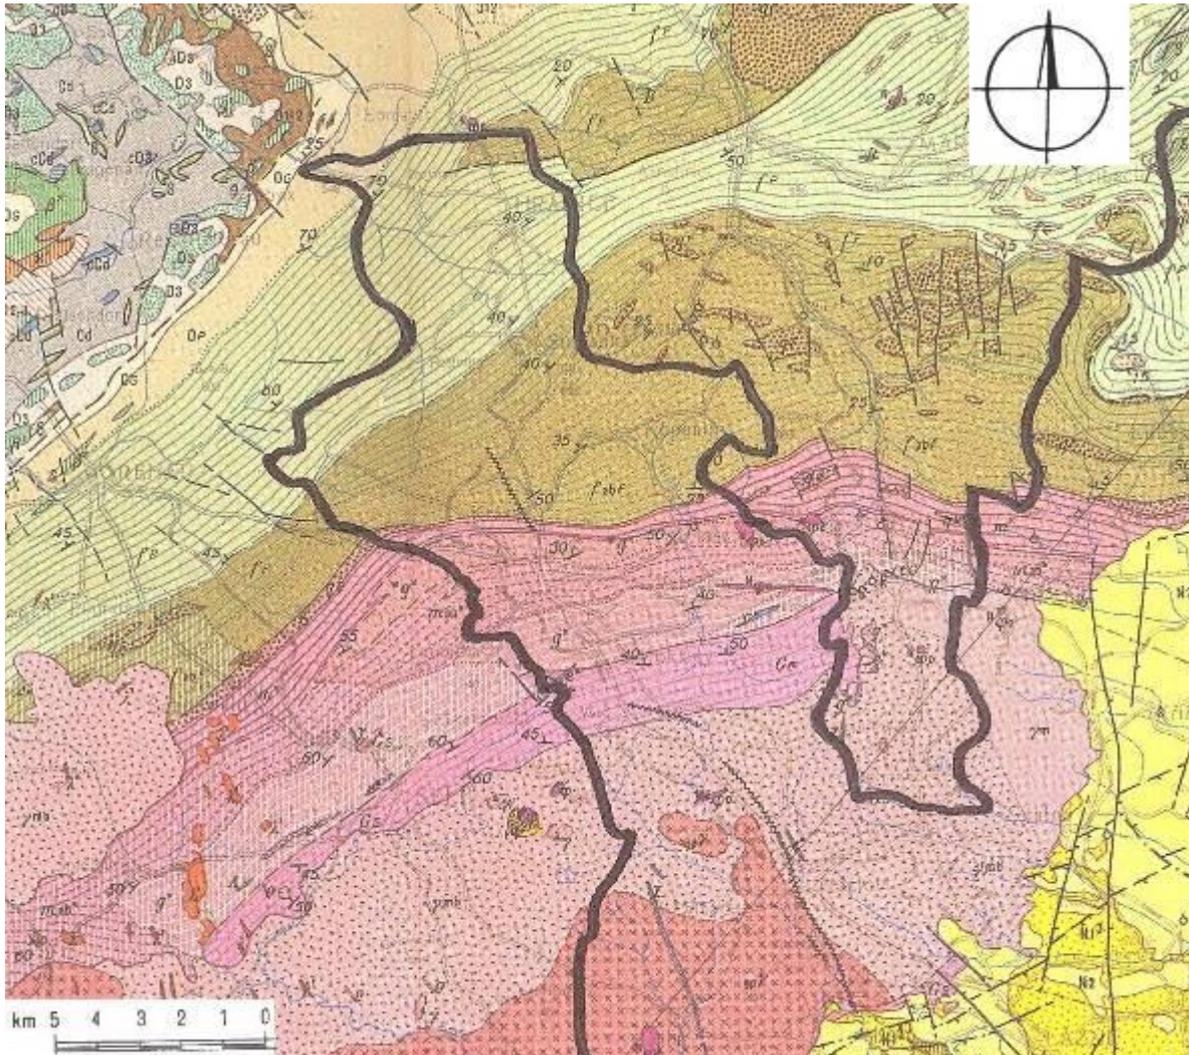
Abbildung 4 – Geologische Karte des freigelegten Untersuchungsgebiets (Zoubek et al., 1996)

Das Untersuchungsgebiet ist aus metamorphierten Gesteine (Metamorphite) – insbesondere Phyllite aufgebaut, und im Nordwesten des bayerischen Teils des Gebiets auch aus paläozoischen Sedimentgesteinen. Aus der geologischen Karte in der vorigen Abbildung (Zoubek et al., 1996) ist ersichtlich, dass der südöstliche Teil

des Gebietes (Oberlauf des Perlenbachs) aus Doppelglimmer- bis Muskovitglimmerschiefer und feinkörnigem Doppelglimmerschiefer bis Glimmerschiefer zu Pararules und Muskovitglimmerschiefer aufgebaut ist. Jenseits des Quarzitgürtels erstreckt sich im Nordwesten die Zone der albitischen Phyllite und Phyllite (sie nimmt einen wesentlichen Teil des Gebiets der Gemeinden Studánka und Hranice bis zur Stadt Rehau ein).

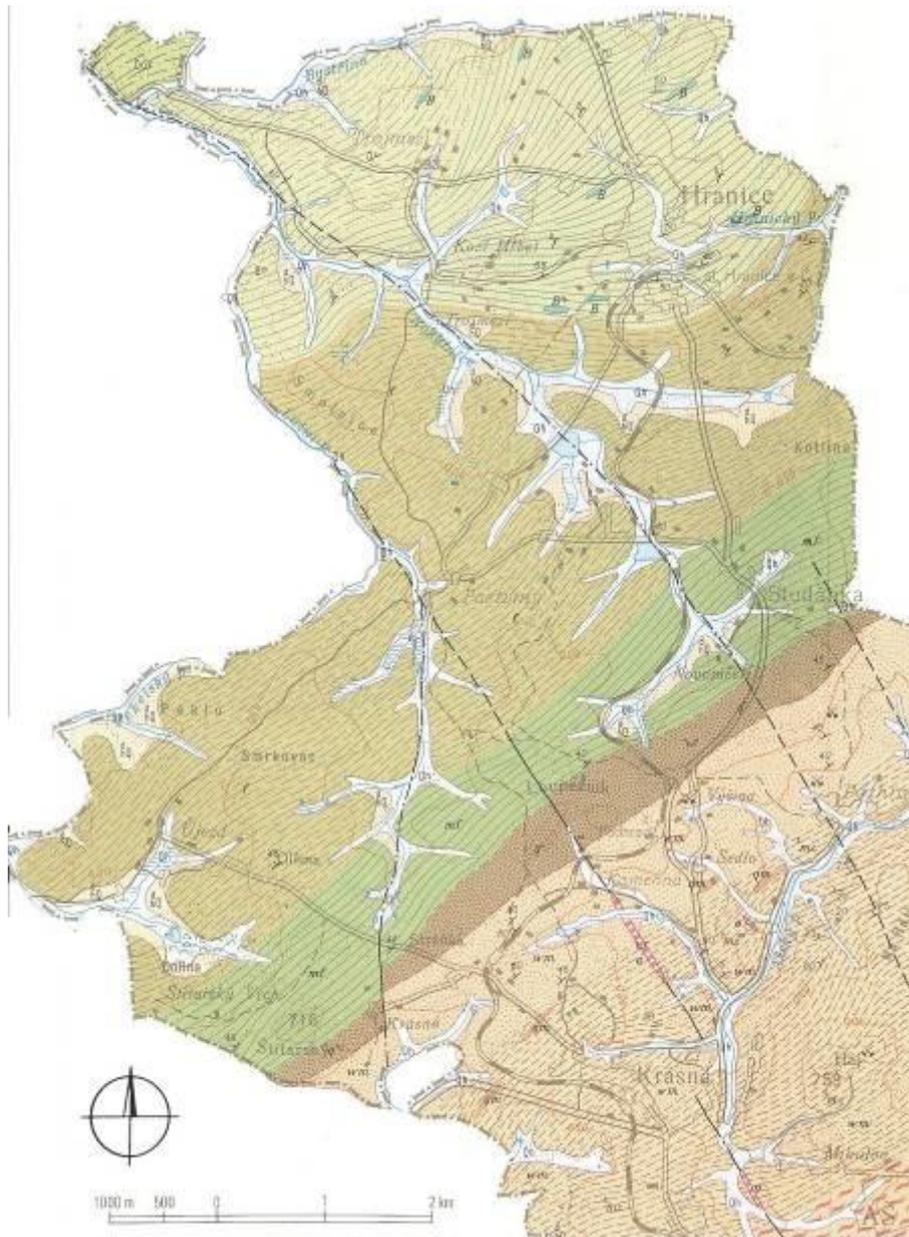
Abbildung 5 - Geologische Karte des tschechischen Teils des Untersuchungsgebiets (Kopecký et al., 1974)

Genauer gesagt (siehe zum Beispiel Abbildung 5) ist das Gebiet aus Streifen metamorphen Gesteins aufgebaut. Nach Kopecký et. Al. (1974) befinden sich die höchsten Metamorphglieder-Glimmerschiefer über Biotit-Pararulen bis hin zu leicht migmatisierten Gneisen im Süden des Gebietes. Nordwestlich von ihnen, zum Beispiel in der Umgebung der Gemeinde Krásná, wird der Untergrund meist von einer unregelmäßig gebänderten Chlorit-Muskovit-Glimmerschiefer gebildet, in der sich auch lokal untergeordnete Positionen von Quarzitglimmerschiefer mit

Noch weiter nordwestlich befindet sich ein Quarzitstreifen (in Abbildung 5 braun markiert), der unter anderem den Loupežník-Hügel oder den südlichen Teil des Štítarský-Hügels bildet. Quarzite sind morphologisch ergiebig und trennen somit die Einzugsgebiete Rokytnice und Lužní potok vom Einzugsgebiet Ašský potok, das bereits außerhalb des Untersuchungsgebietes liegt.

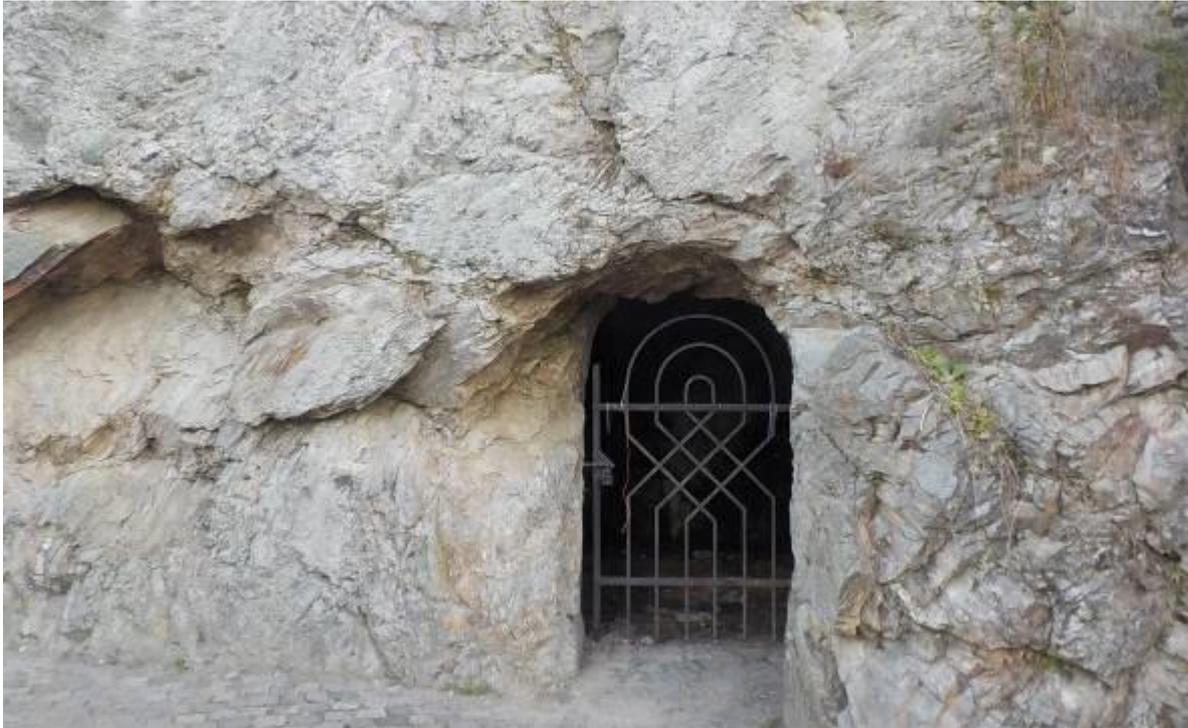
Abbildung 6 – Gesteinscharakter – Phyllite im Stadtgebiet von Hranice

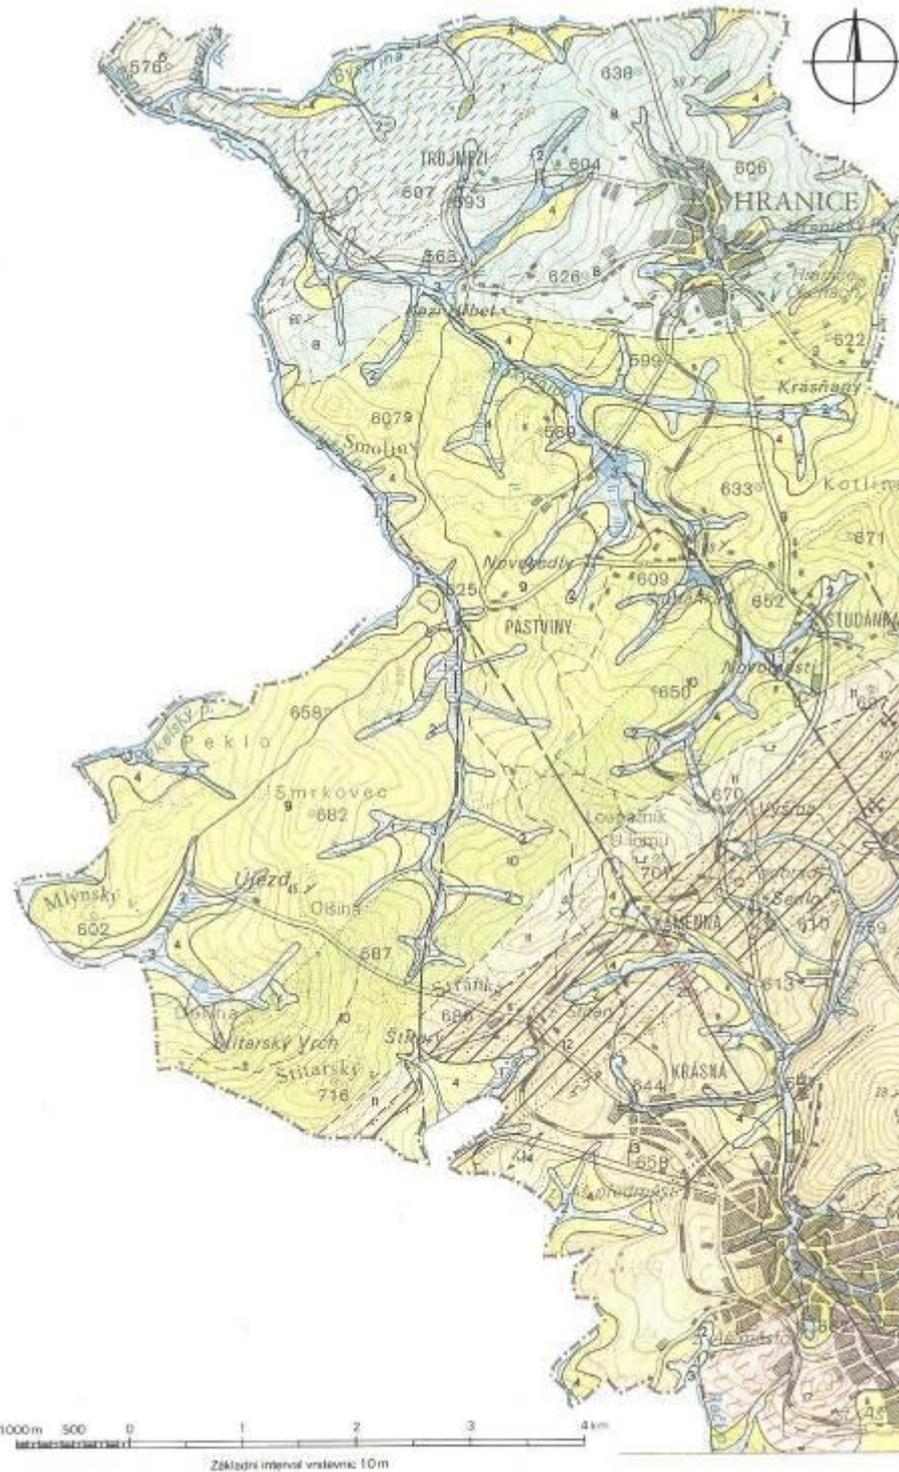
Abbildung 7 - Geologische Karte des tschechischen Teils des Untersuchungsgebiets (Škvor, 1986)

Eine detailliertere Karte der geologischen Struktur des tschechischen Teils des Untersuchungsgebiets wurde von Škvor (1986) erstellt und die folgende Abbildung zeigt einen Ausschnitt der geologischen Karte. Die Ergebnisse unterscheiden sich nicht grundlegend von der Arbeit von Kopecký et al.

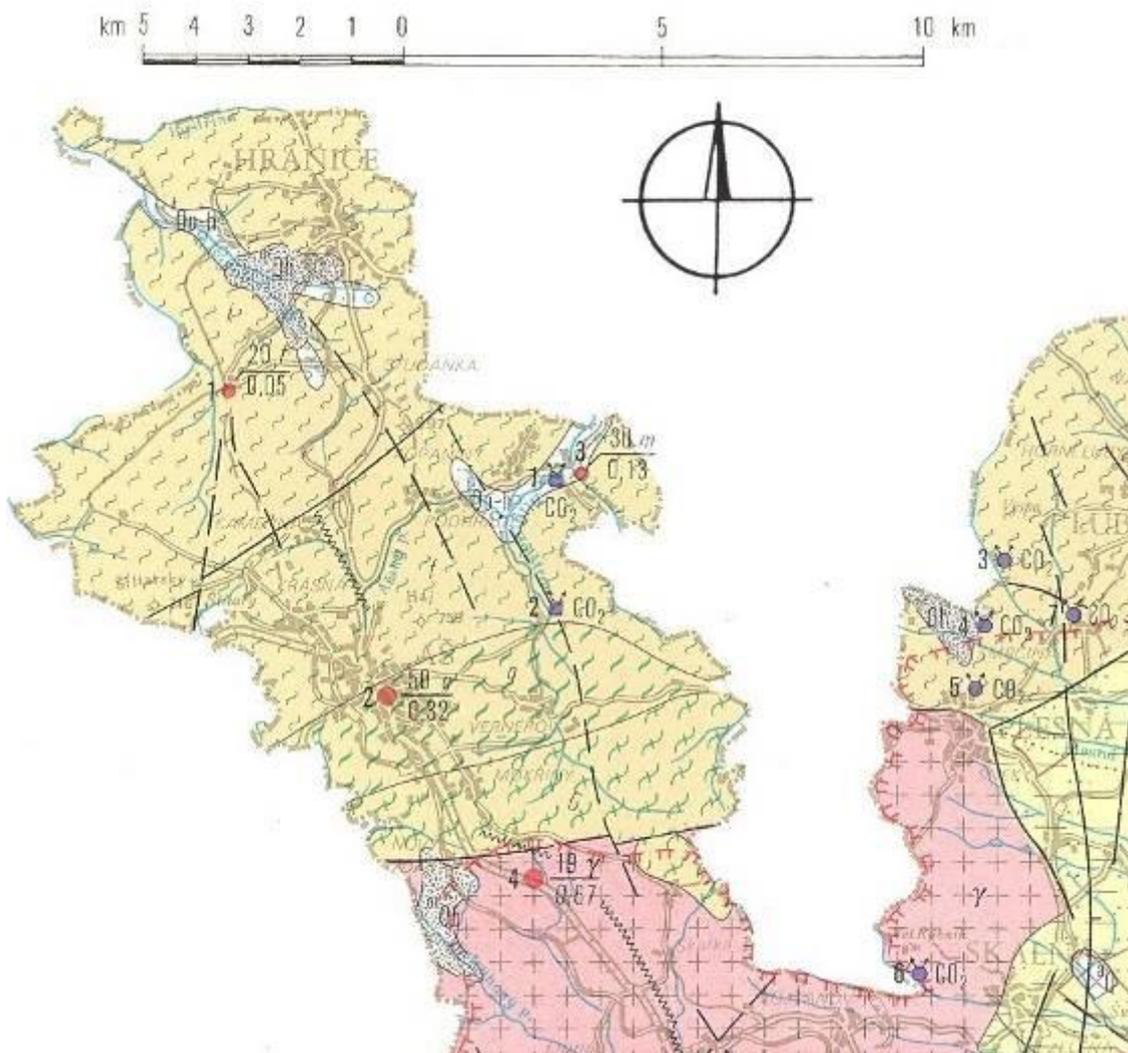
Abbildung 8 - Übersichtliche hydrogeologische Karte des tschechischen Teils des Untersuchungsgebietes (Kolářová 1987)

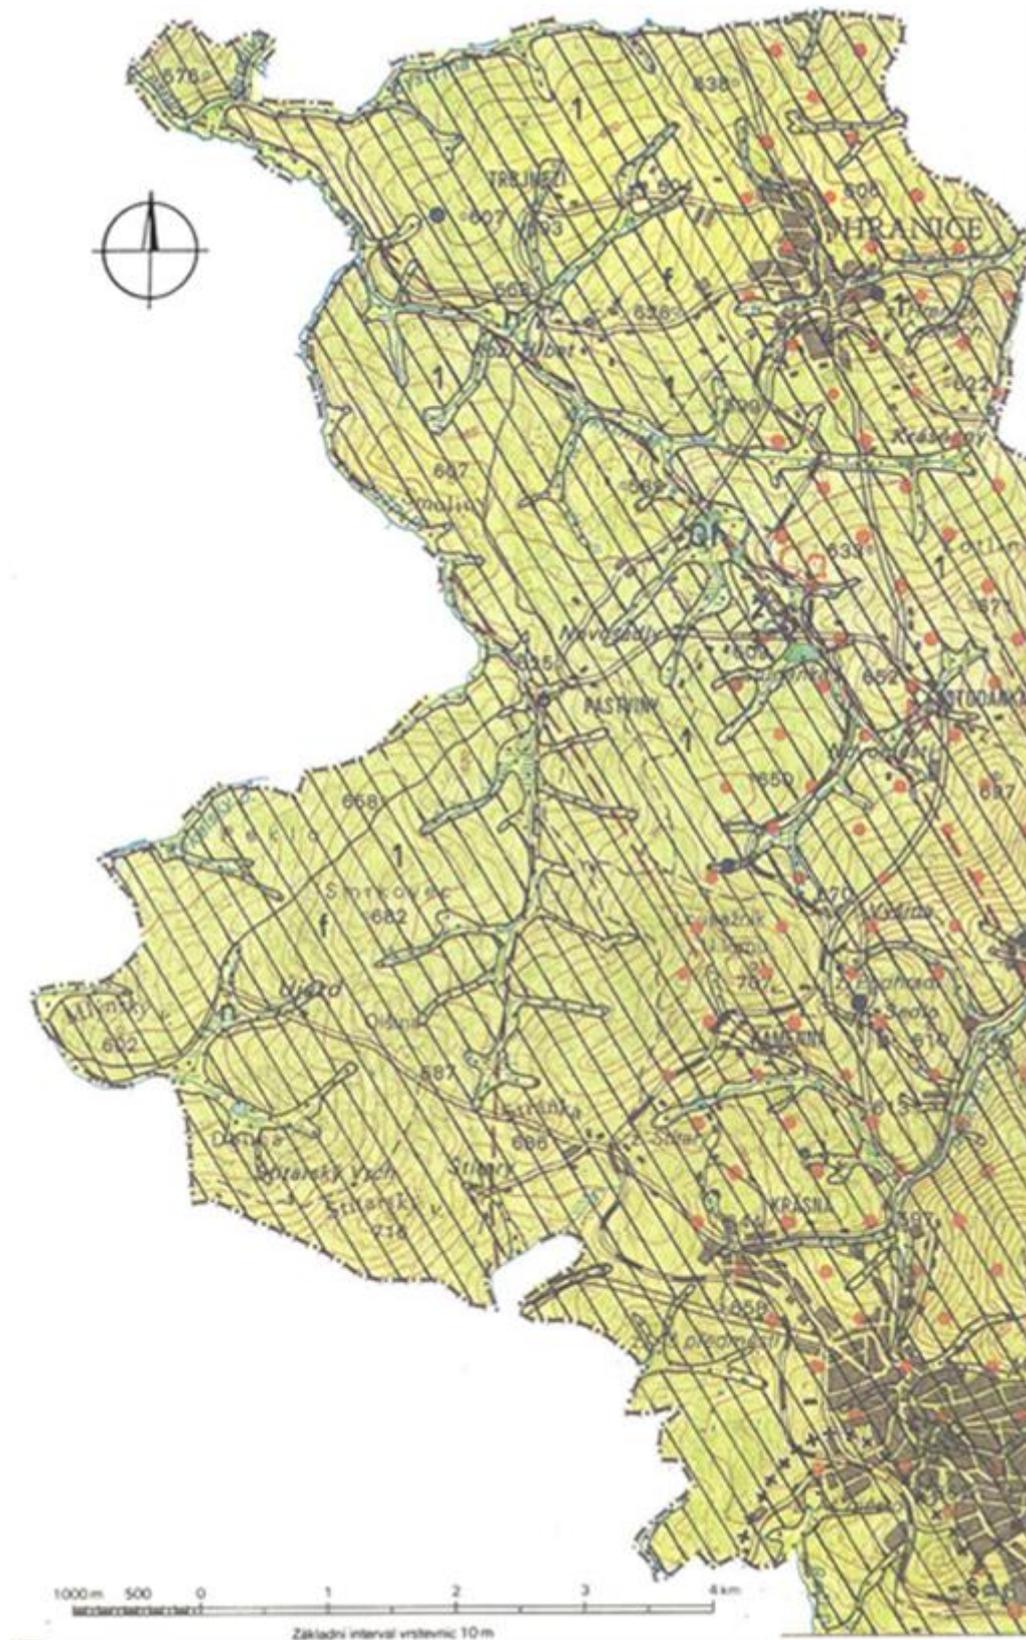
Abbildung 9 - Übersicht der hydrogeologischen Karte des tschechischen Teils des Territoriums (Hazdová 1986)

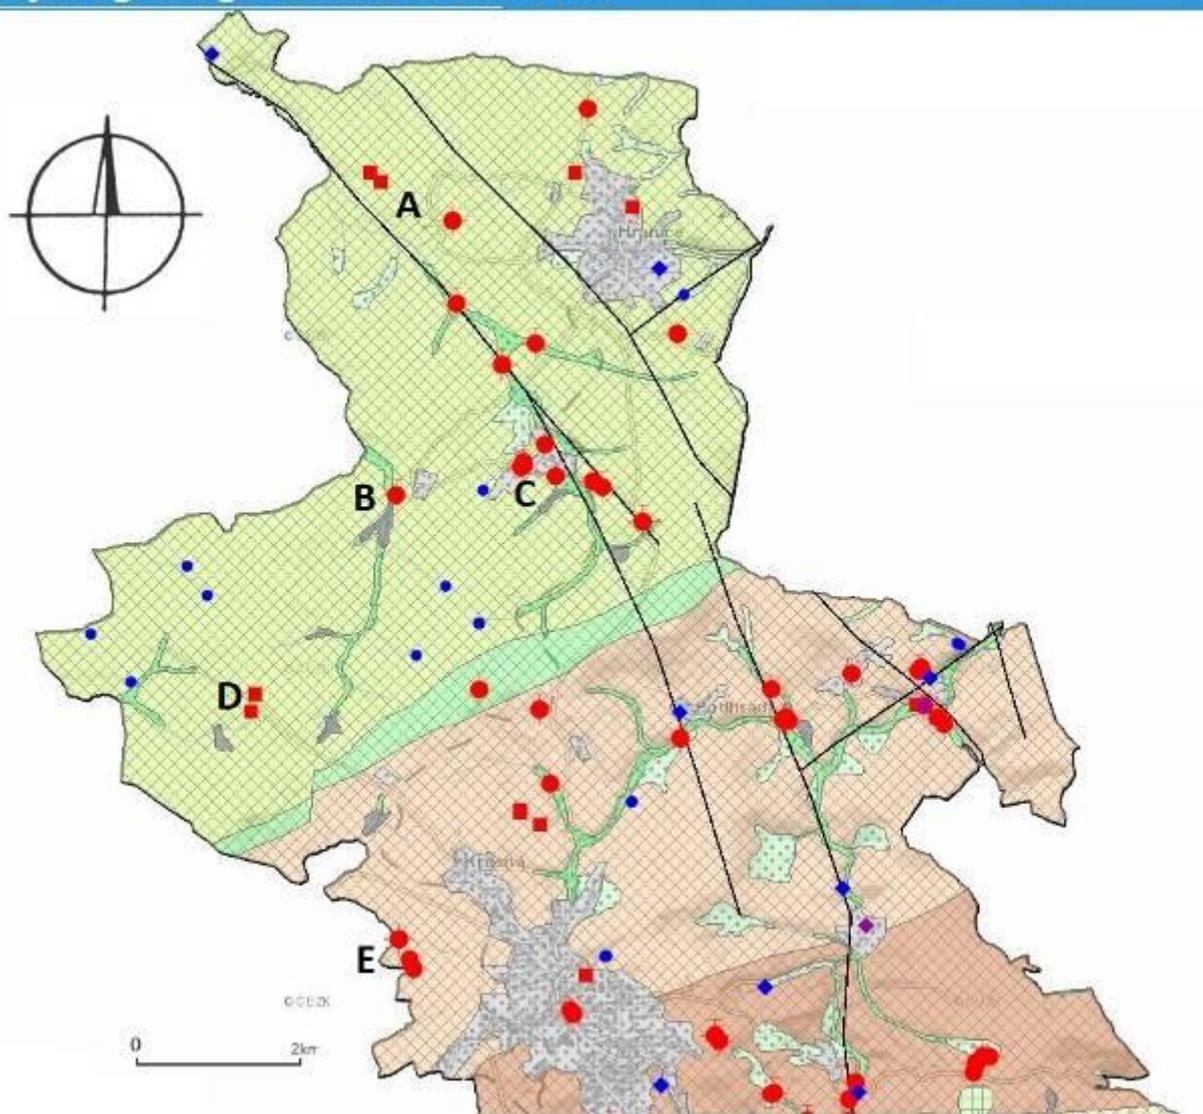
Abbildung 10 – Hydrogeologische Karte des Untersuchungsgebietes ringsum Aš (ČGS: https://mapy.geology.cz/hydrogeologie_assko_chebsko/)

In Abbildung 10 ist ein Ausschnitt aus den Ergebnissen des Projektes dargestellt – die hydrogeologische Karte zeigt auch die Lage der ausgewählten Quellen (blaue Kreise), sowie der Bohrungen (rote Kreise) und Brunnen (rote Quadrate). Aufgrund der Übersichtlichkeit der Karte und der Darstellung größerer hydrogeologischer Bohrungen und Brunnen wurde diese Karte auch als Grundlage für die übersichtliche Darstellung der einzelnen hydrogeologischen Aufnahmen (mit Großbuchstaben gekennzeichnet) verwendet, auf die in Kapitel 2.3.2 näher eingegangen wird.

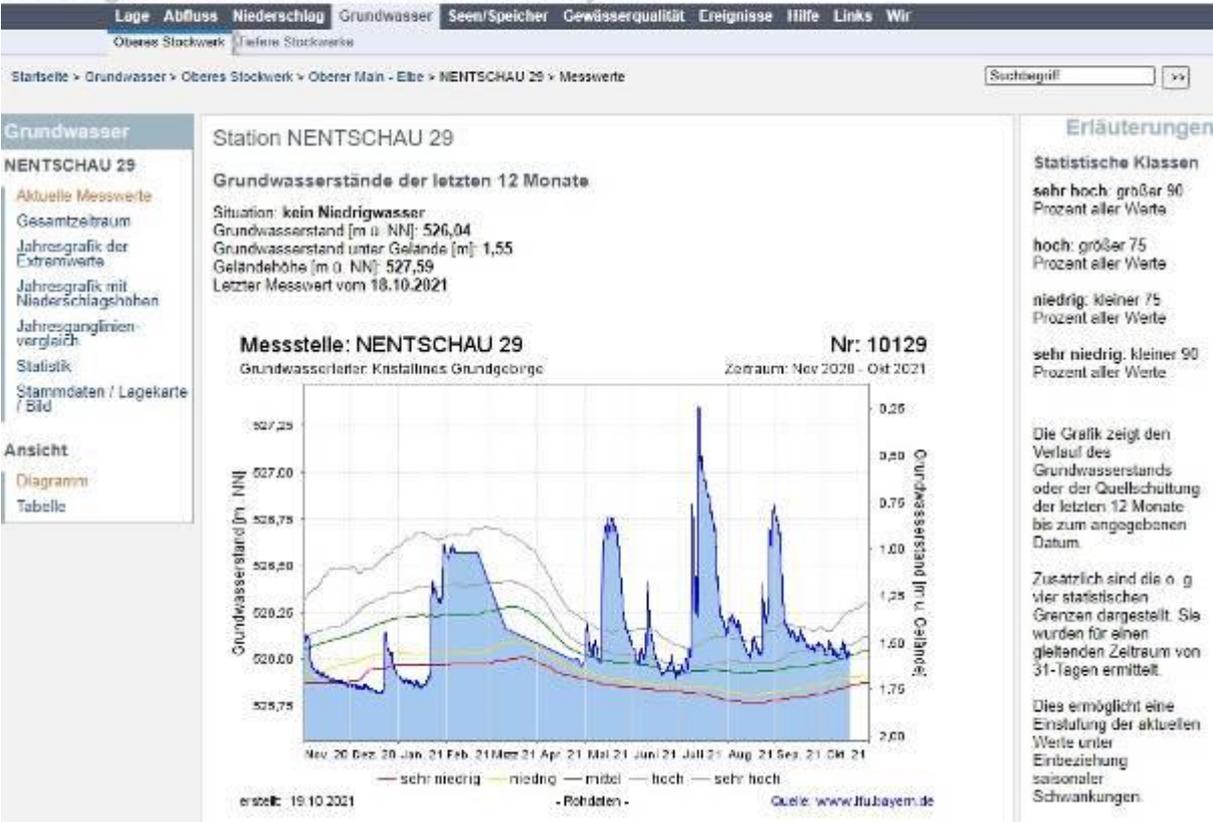
Abbildung 13 - Grundwasserspiegel im Brunnen Nentschau 29

Das Bayerische Landesamt für Umwelt (<https://www.nid.bayern.de/grundwasser>) betreibt im Freistaat Bayern ein Grundwassermessnetz. Eine der Messstellen, Flachbrunnen Nr. 10129 (Nentschau 29), liegt im bayerischen Teil des Gebietes. Hier wurden seit 1983 die Daten eines oberflächennahen Grundwasserleiters im Kristallingestein aufgezeichnet. Die Lagekarte dieser Messstelle ist in den Abbildungen 11 und 12 dargestellt. Die Pegelstände des Grundwasserspiegels, die im letzten Überwachungsjahr gemessen wurden, sind in Abbildung 13 dargestellt

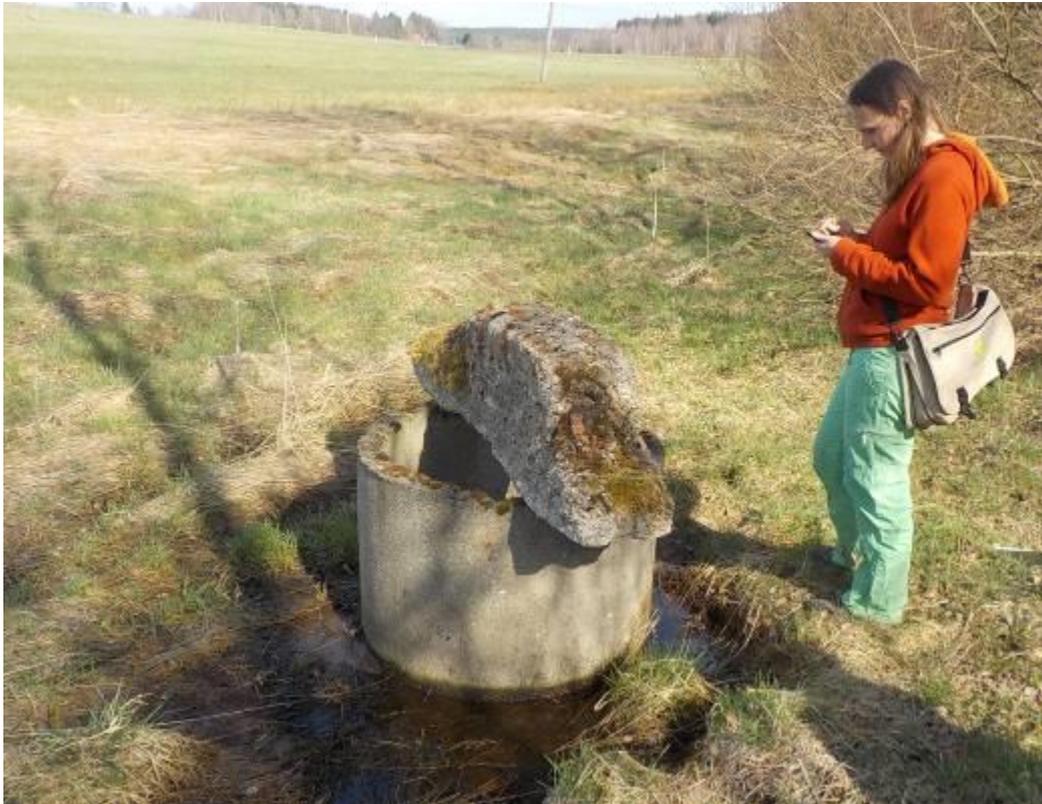
Abbildung 14 – Rekultivierungsring im Einzugsgebiet des Flusses Rokytnice

Wasser wurde mit Entwässerungsgräben und Entwässerungsrohren abgeleitet. Dadurch wurden die Grundwasserspiegel lokal abgesenkt.

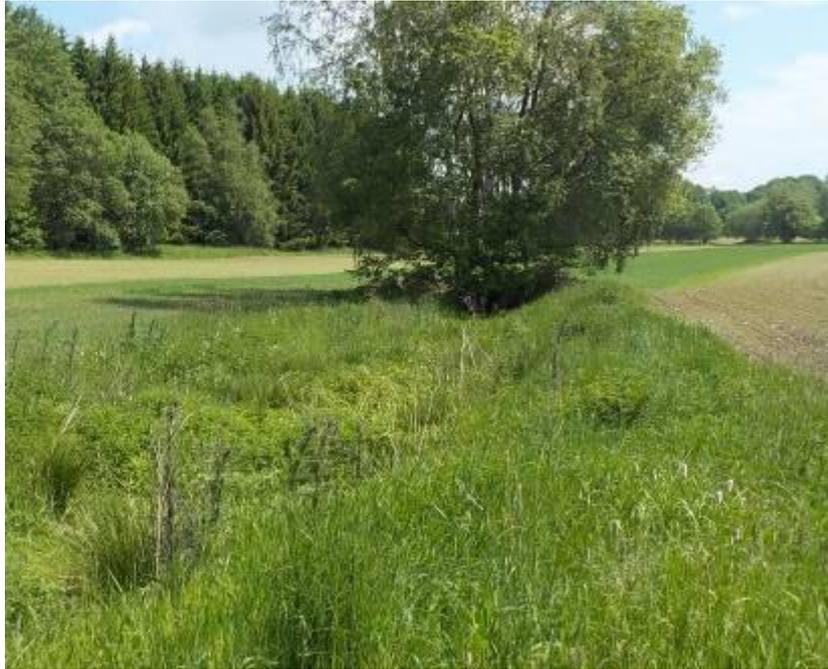
Abbildung 15 - Die Quelle des Baches Jílovský potok, die durch Meliorationsarbeiten umgewandelt wurde

Einige der Quellen sind verschwunden oder wurden durch Melioration den Hang hinunter verlegt. Die meisten dieser Maßnahmen bleiben, wenn sie einmal errichtet wurden, auch über häufige Wechsel der Bewirtschaftungsweise hinweg, in der Landschaft bestehen. Denn der typische Wandel von Ackerland zu Wiesen und Weiden erfordert keine so umfangreiche Maßnahmen mehr. Ein Beispiel ist die südlichste Quelle des tschechischen Teils des Untersuchungsgebietes, die Quelle des Baches Jílovský potok (Abbildung 15).

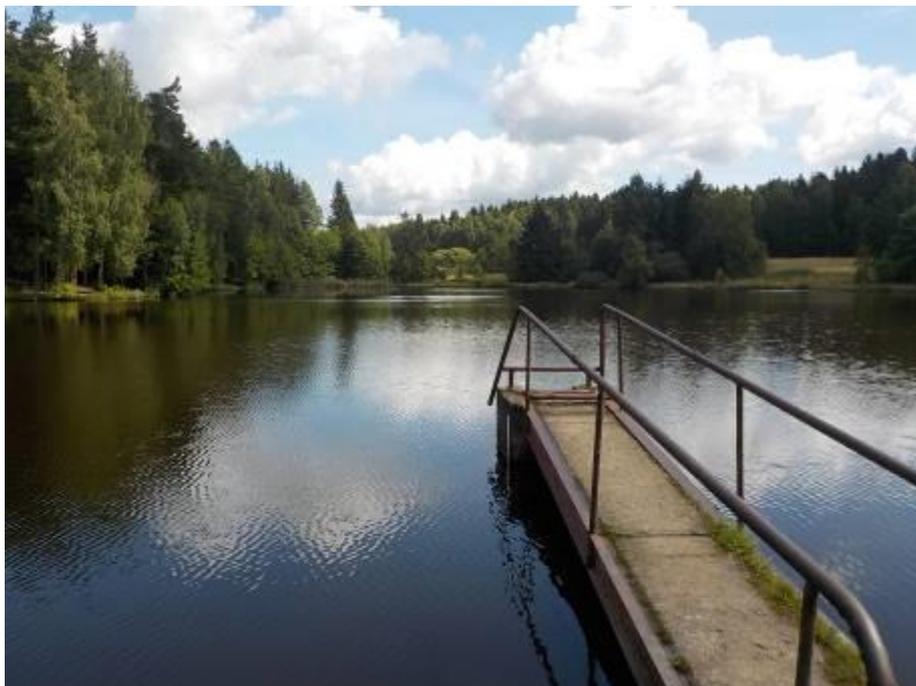
Abbildung 16 - Trojmezí-Stausee am rechten Zufluss Rokytnice/ Südliche Regnitz

Im Gegenteil, die künstliche Grundwasserspiegelerhöhung wurde im Untersuchungsgebiet durch den Bau von Teichen und anderen Becken durchgeführt. Einige dieser Becken sind noch funktionsfähig, andere sind verschwunden oder wurden mit Sedimenten zugeschüttet.

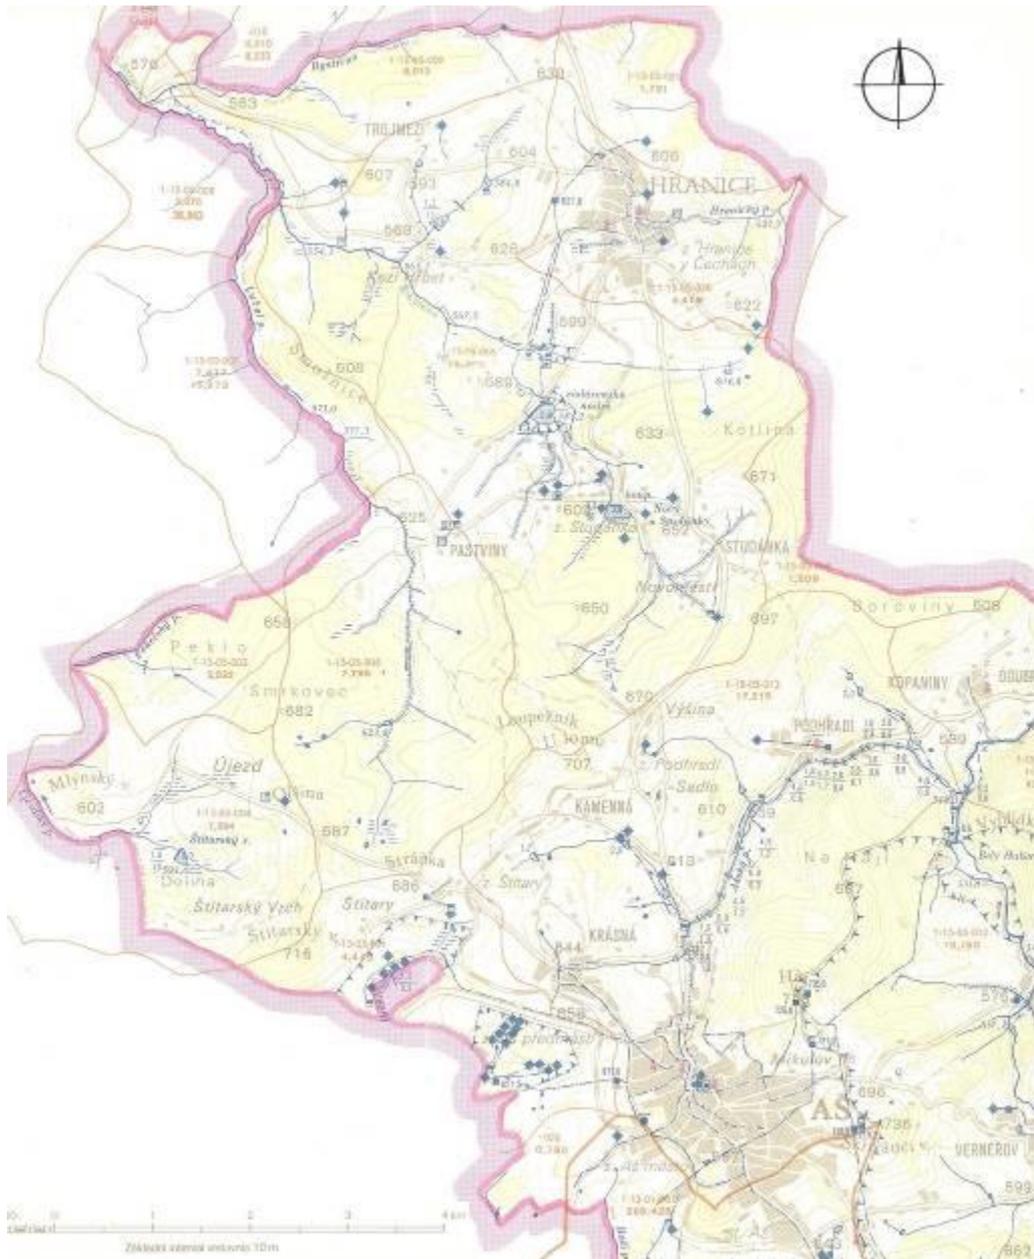
Abbildung 17 - Wasserwirtschaftskarte des tschechischen Teils des Untersuchungsgebietes

Die wasserwirtschaftliche Situation im tschechischen Teil des Untersuchungsgebiets ist in der Wasserwirtschaftskarte in Abbildung 17 zusammengefasst.

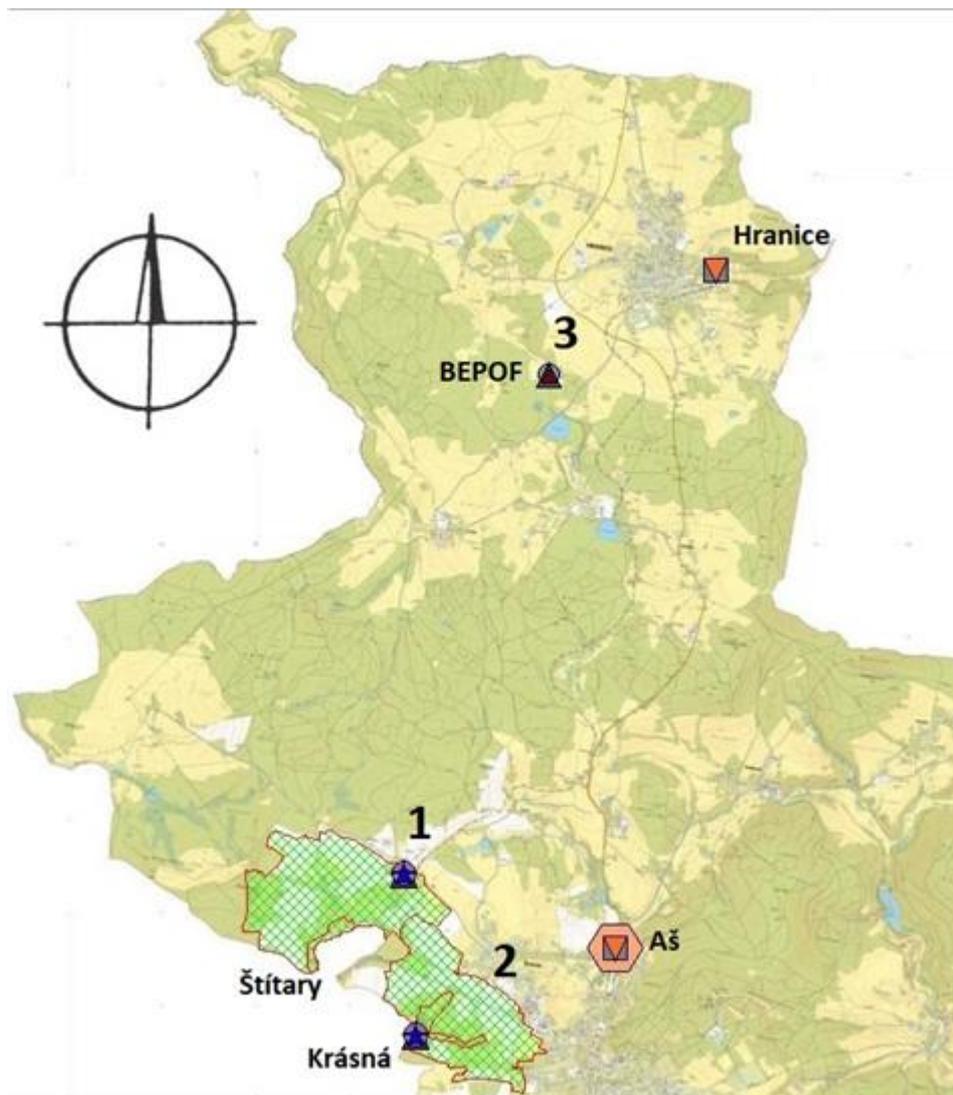
18

Bedeutende Wasserentnahmen und Abwasserablassung im tschechischen Teil des Gebietes (heis.vuv.cz)

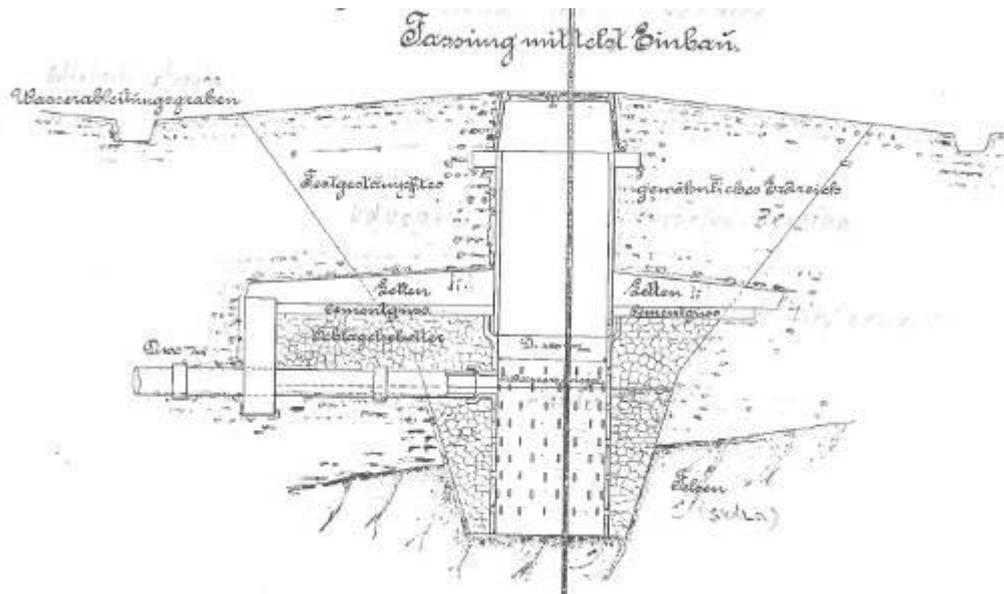
Bild 19 – Schnitt der Entnahmeeinrichtung in Krásná (ca. Jahr 1890, Archiv CHEVAK Cheb, a.s.)

dargestellt sind. Weitere Brunnen, Sammelstollen und Kerben entstanden in der Region um Krásna.

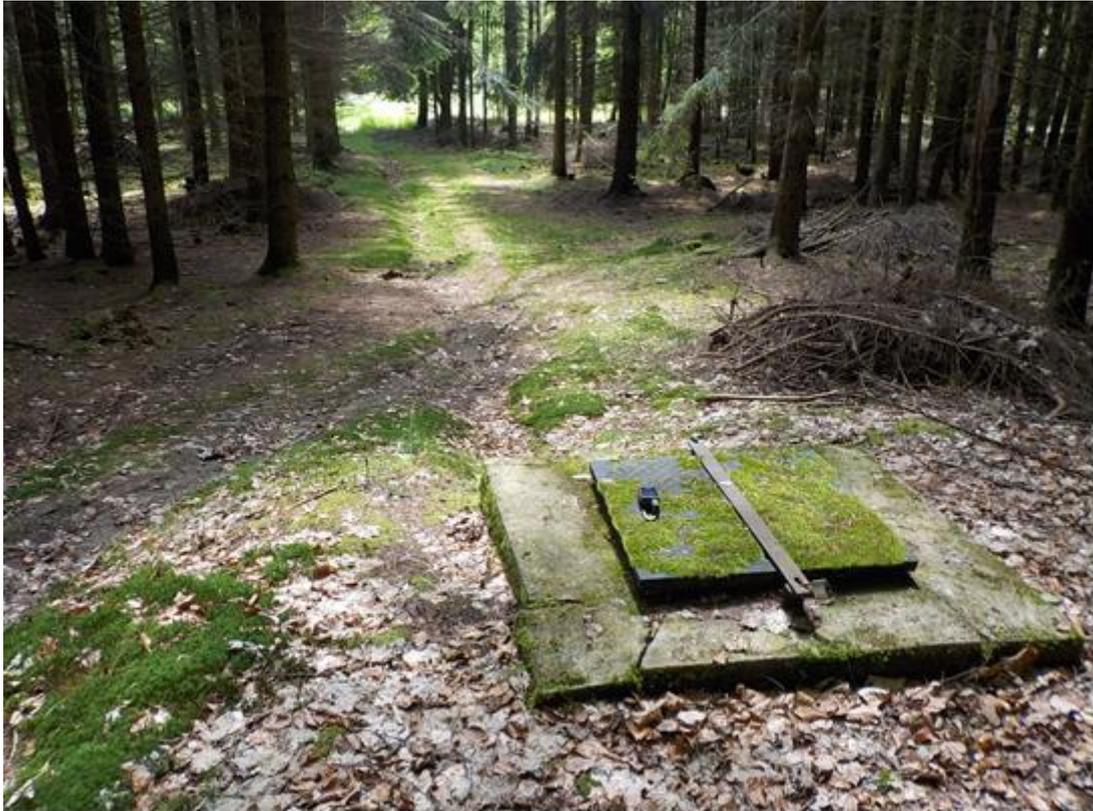
Abbildung 20 – Eine der Grundwasserentnahmestellen in der Lokalität Krásná

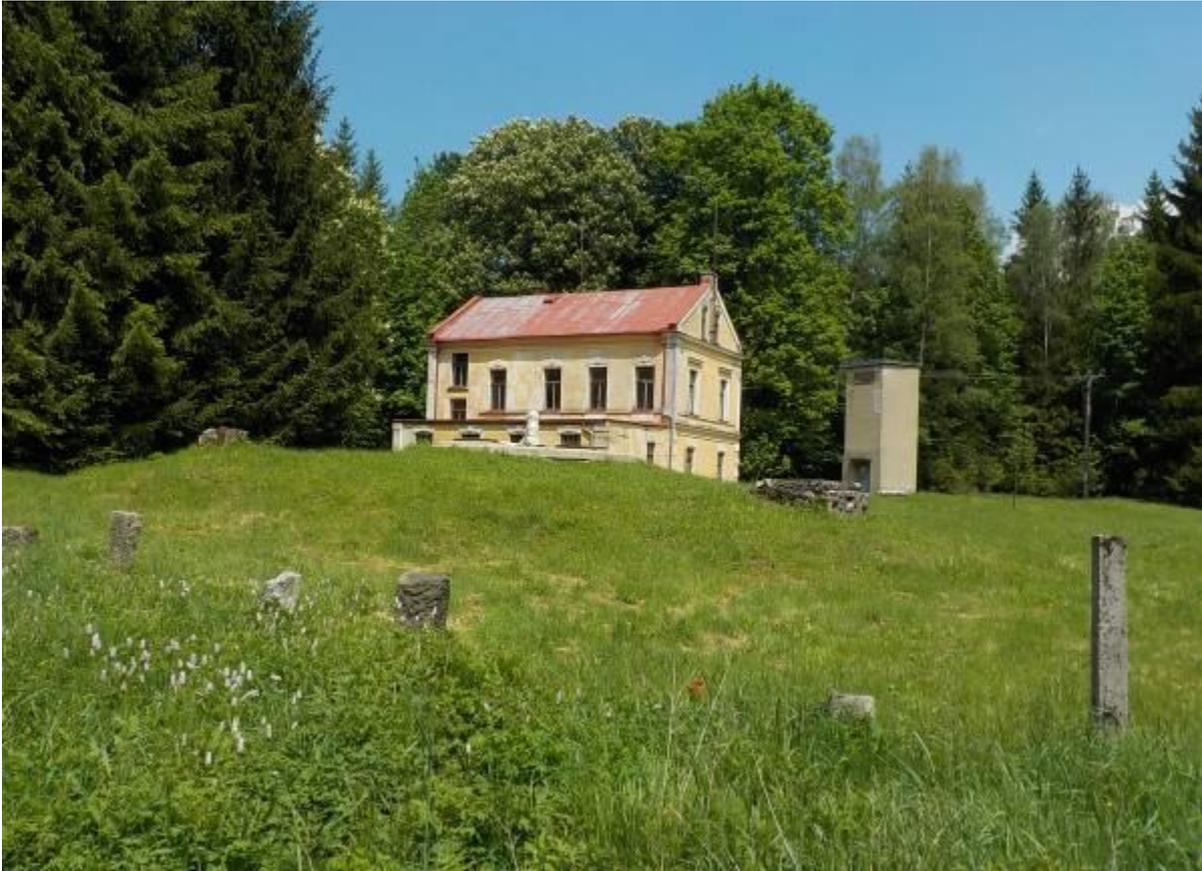
Abbildung 21 – Pumpanlage der Grundwasserentnahme Krásná, Blick nach Norden über die Staatsgrenze

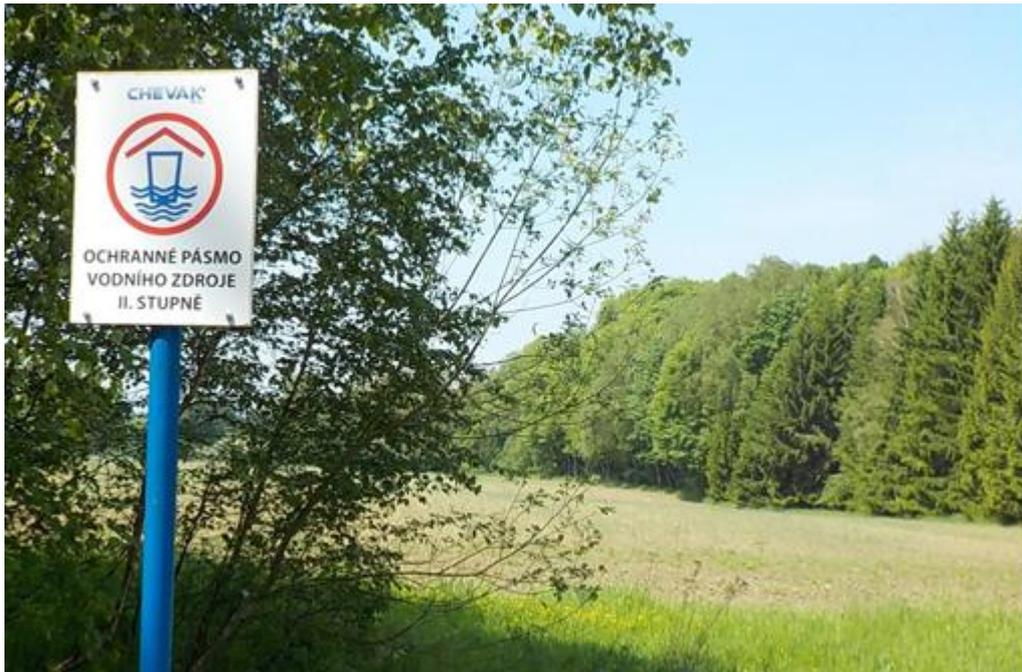
Abbildung 22 – Schutzzone II. Stufe der Wasserentnahme Krásná
