Hydrogeologische Studie des Untersuchungsgebietes Aš - Rehau

Abschlussbericht

Zakázka č. 8018

Praha, prosinec 2021

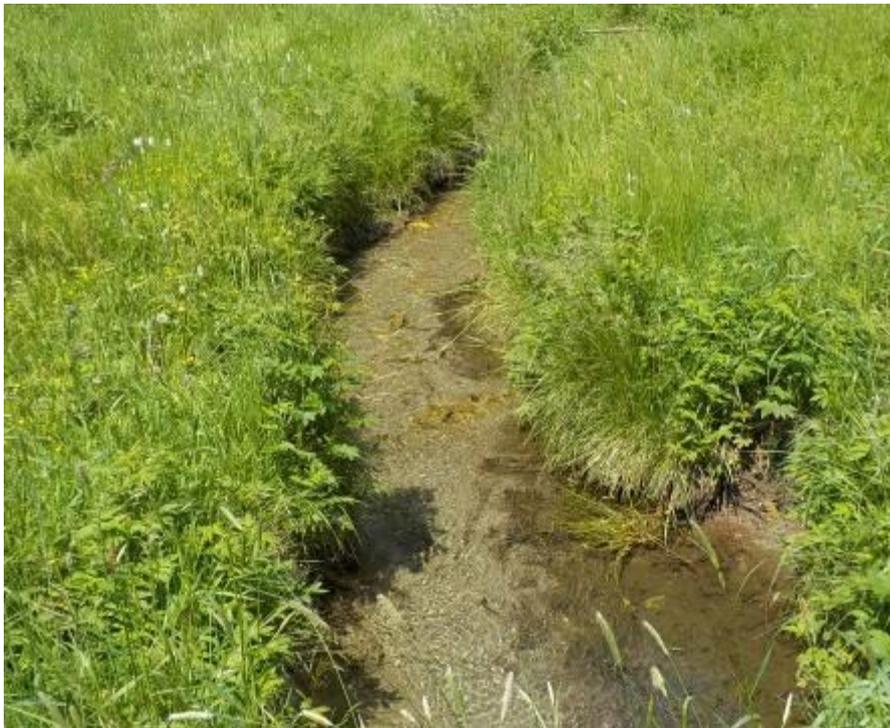
Bild 23 – Abfluss aus dem Einzugsgebiet Krásná nach Bayern (Lohbach)

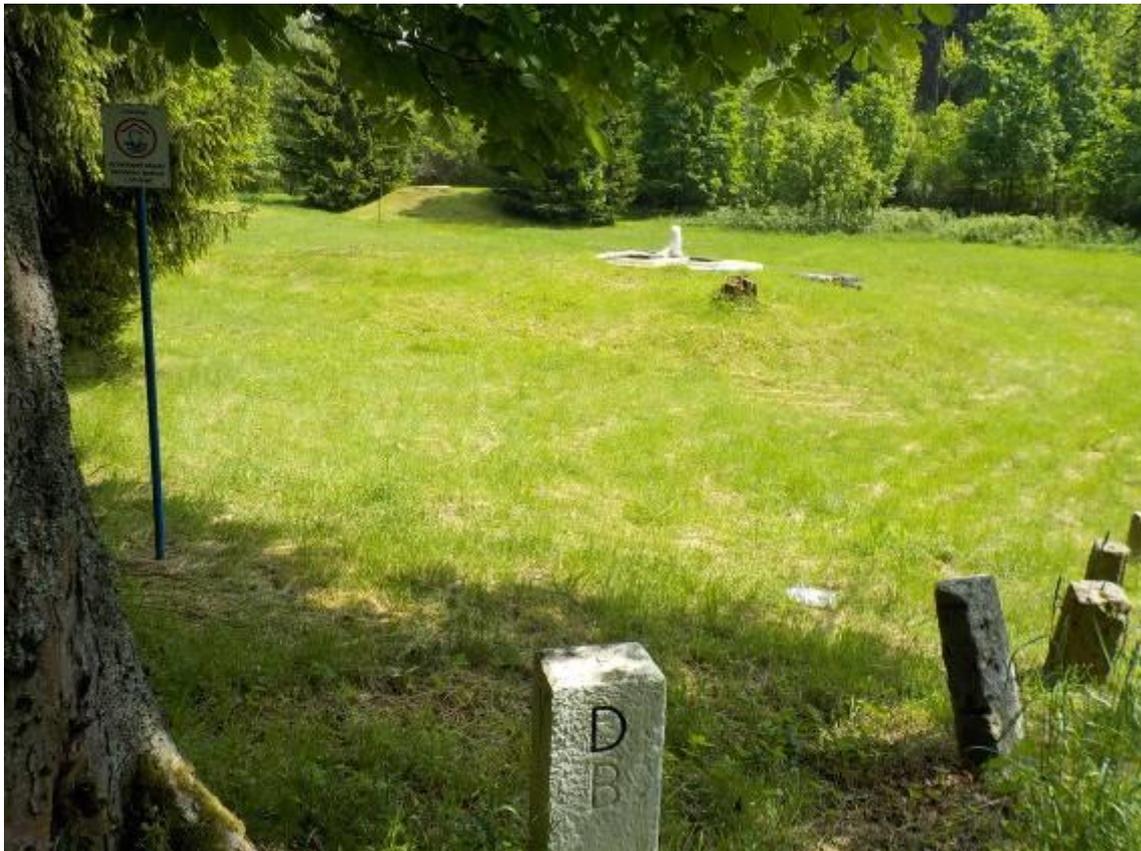
Abbildung 24 - Der Sammelbrunnen Krásná befindet sich in der Schutzzone an der Staatsgrenze

Im Jahr 2021 wurde die Stelle des Einzugsgebiets Krásná im Rahmen der Arbeit dieser hydrogeologischen Studie am 8. Juni besucht. Es war teilweise bewölkt, die Lufttemperatur lag bei etwa 25°C, am vorigen Tag hatte es geregnet. Das Sammelgebiet liegt zum größten Teil im Wald, nördlich des mittleren Teils gibt es auch kleine geerdeten Becken. Im Einzugsgebiet befinden sich eine Vielzahl von Sammeleinrichtungen (Quellenfassung, Kerben etc.) sowie Rohrleitungsschächten. Die Geräte sind mit gusseisernen Deckeln verschlossen. Im zentralen Teil des Sammelgebietes, nahe der Landesgrenze, befinden sich ein Pumpwerksgebäude und ein großflächiger überdachter Sammelbrunnen. Die Umgebung des Pumpwerks und des Sammelbrunnens ist gepflegtes Grünland. (Mähwiese).

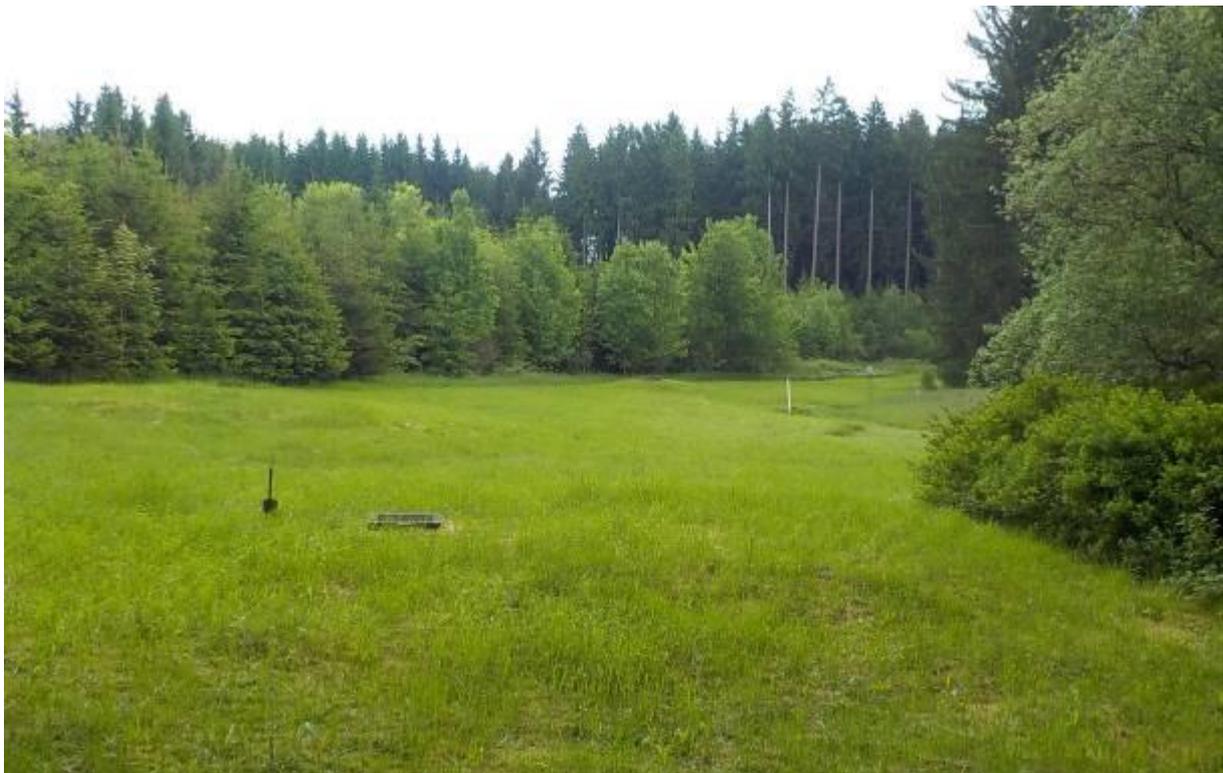
Abbildung 25 – Grundwassersammelanlagen in der Lokalität von Štítary

Das Einzugsgebiet von Štítary diente der Sammlung von Grundwasser in flacher Zirkulation für die Trinkwasserversorgung der Bevölkerung.

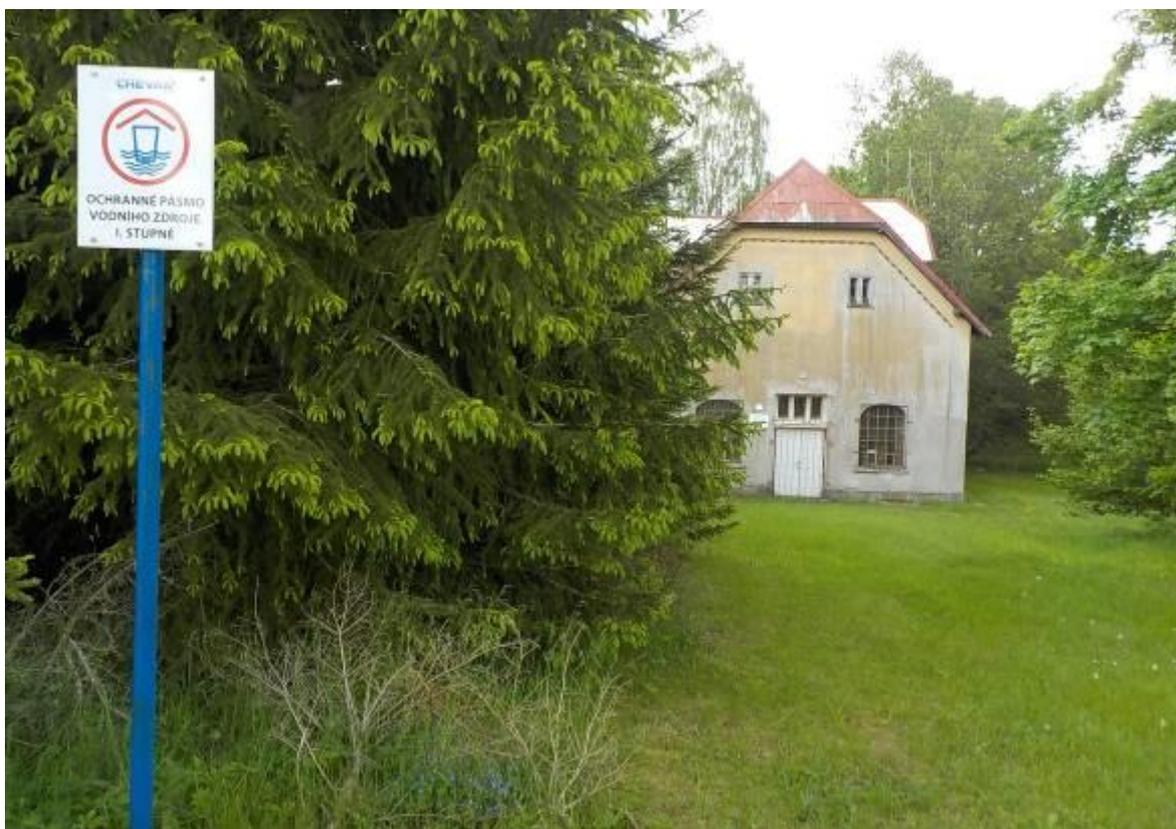
Abbildung 26 – Pumpstation und Schutzzone der 1. Stufe Štítary

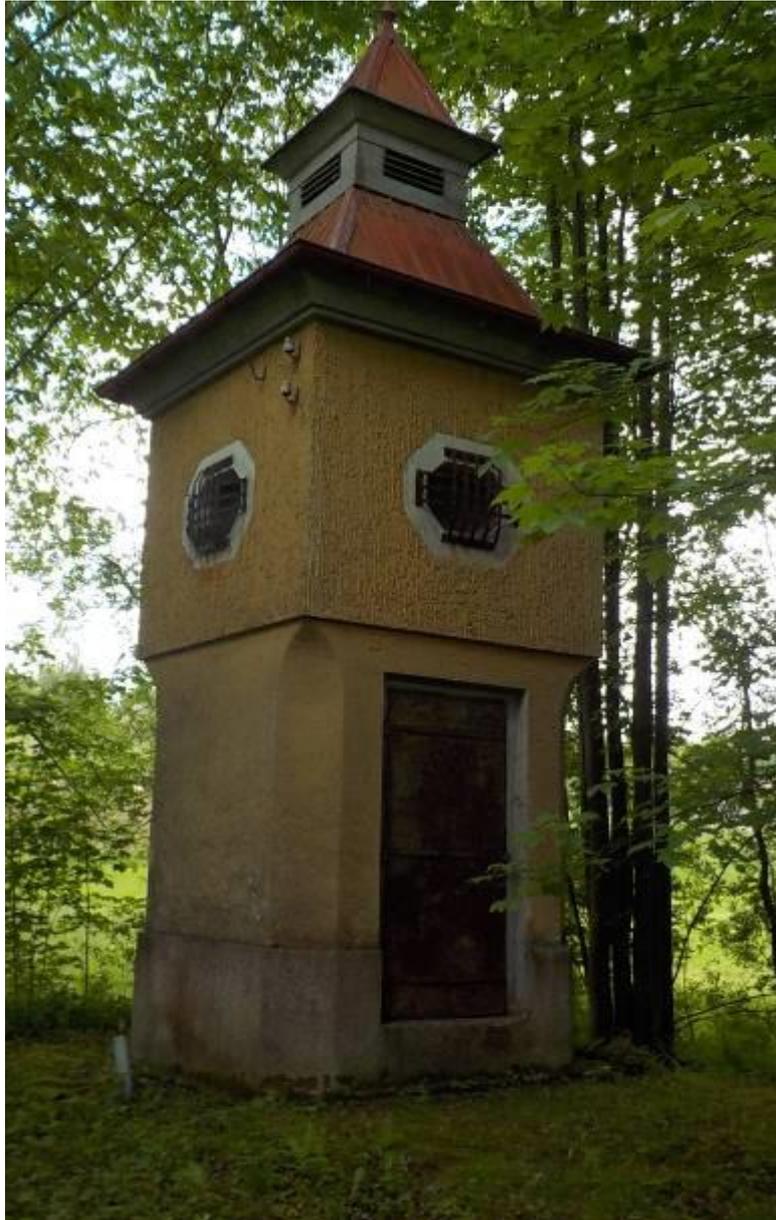
Abbildung 27 - Historisches Wasserreservoir des Einzugsgebietes Štítary in unmittelbarer Nähe der Staatsgrenze

Die Wasserquelle wird durch die Schutzzonen I. und II. Stufe geschützt, Einzelheiten sind in der Entscheidung des Gemeindeamtes Aš (2010) enthalten. Die Wasserentnahme erfolgt durch Sammelkerben.

Mittelwert der bewilligten Wasserentnahme liegt bei 10,14 l/s, der maximal erlaubte Verbrauch bei 15,9 l/s. Der maximale Monatsverbrauch beträgt 42 587 m³ pro Monat, der maximale Jahresverbrauch 157 680 m³.

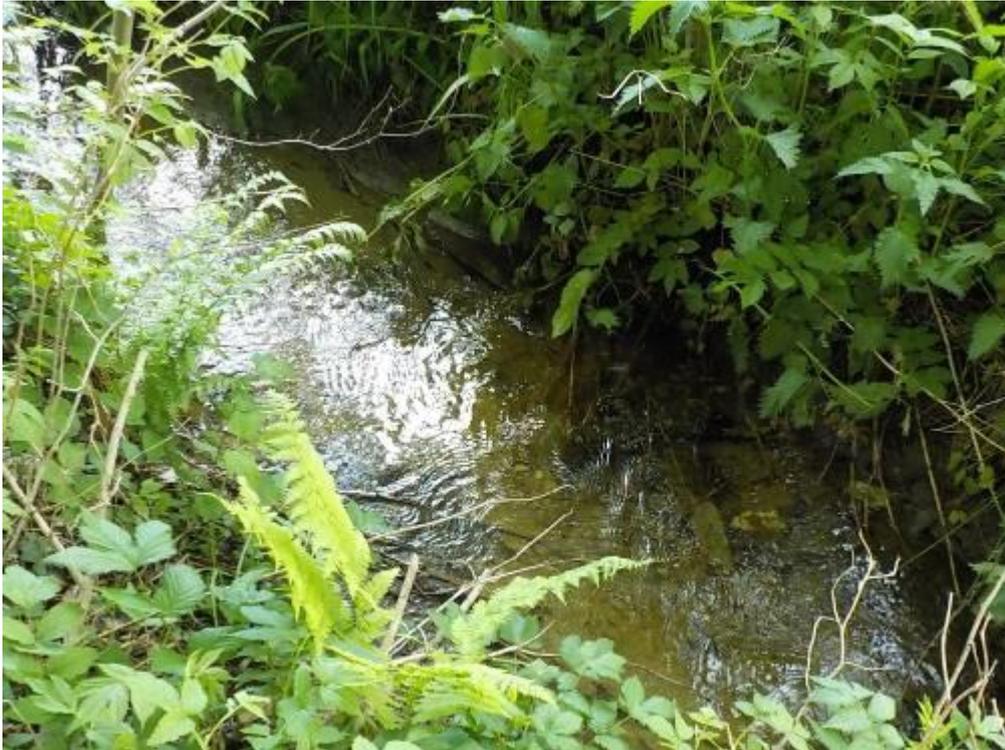
Abbildung 28 - Abfluss aus dem Einzugsgebiet Štítary nach Bayern (Hraniční potok)

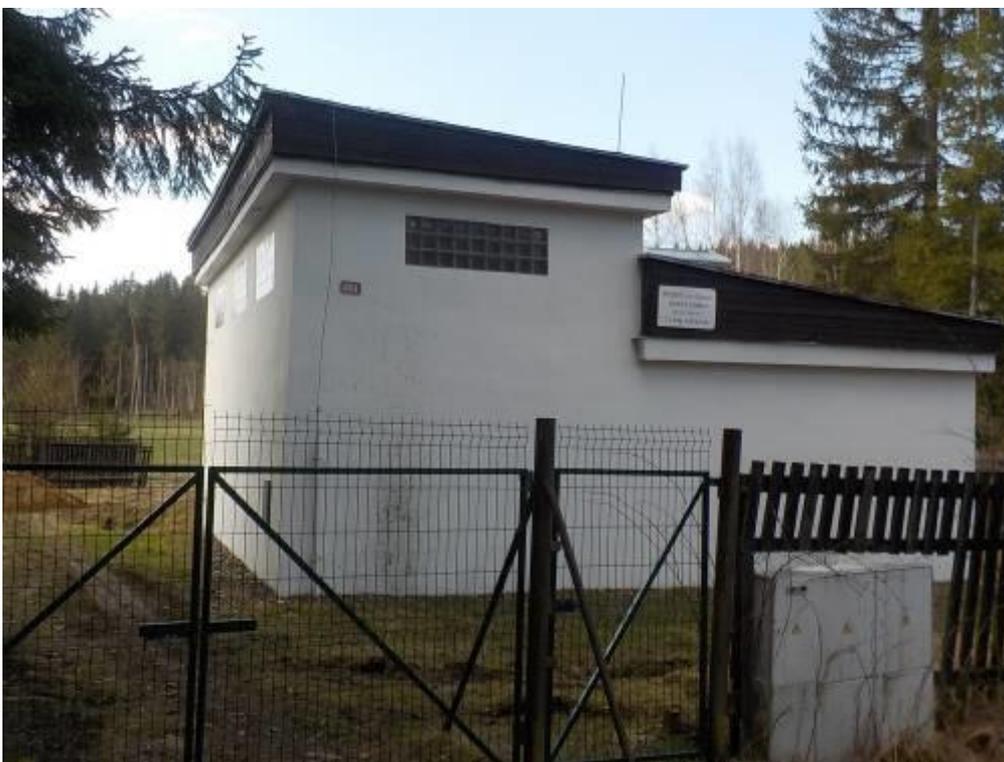
Abbildung 29 – Einzugsgebiet der Oberflächenwasserentnahme BEPOF Hranice

Der Mittelwert der erlaubten Wasserentnahme beträgt 0,6 l/s, das erlaubte Maximum 1,25 l/s. Die maximal zulässige Monatsentnahme beträgt 3.300 m³, die maximale Jahresentnahme 39 600 m³. Der minimale Restwasserfluss im Fluss Rokytnice, der unterhalb der Entnahmestelle einzuhalten ist, wurde auf 6,5 l/s festgelegt.

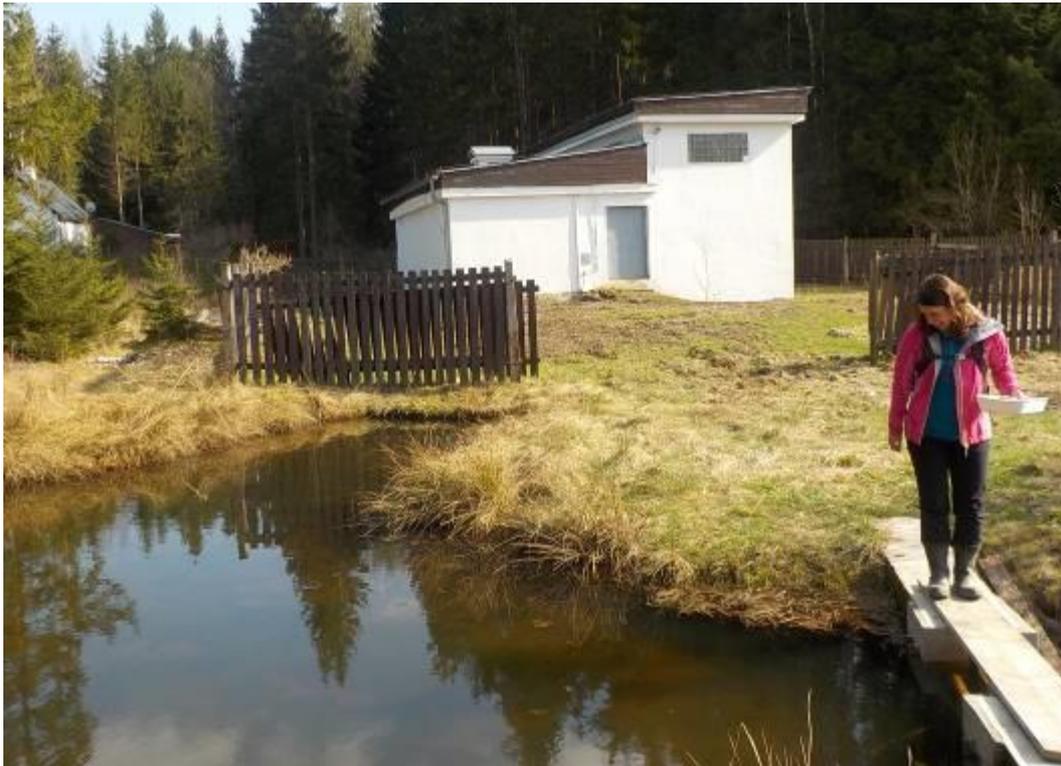
Abbildung 30 - Einzugsgebiet BEPOF Hranice

Laut heis.vuv.cz ist die tatsächlich entnommene Wassermenge in den letzten Jahren leicht gestiegen, von 5 332 m³ im Jahre 2014 auf 9 938 m³ in 2019. In 2019 betrug die durchschnittliche Wasserentnahmemenge etwa 0,3 l/s.

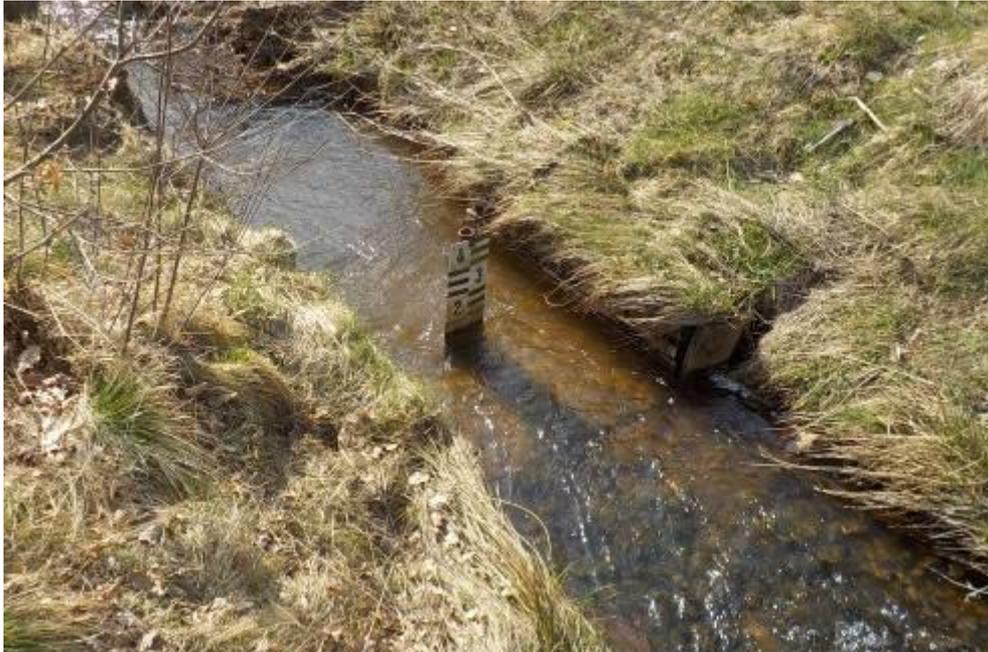
Abbildung 31 –Pegel im Einzugsgebiet BEPOF Hranice

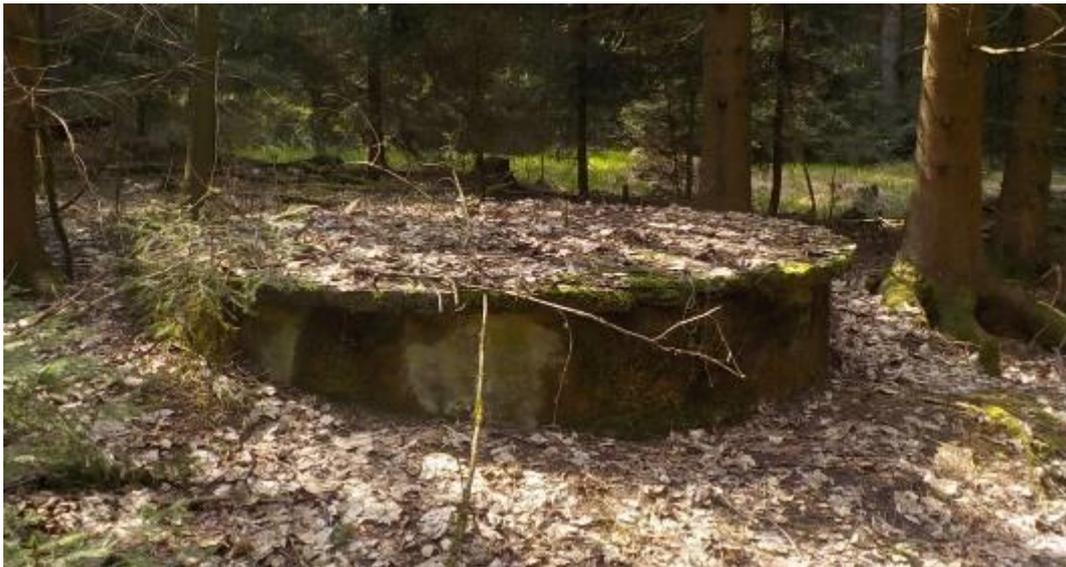
Abbildung 32 - Kleines Einzugsgebiet beim Bauernhof südlich der Gemeinde Studánka

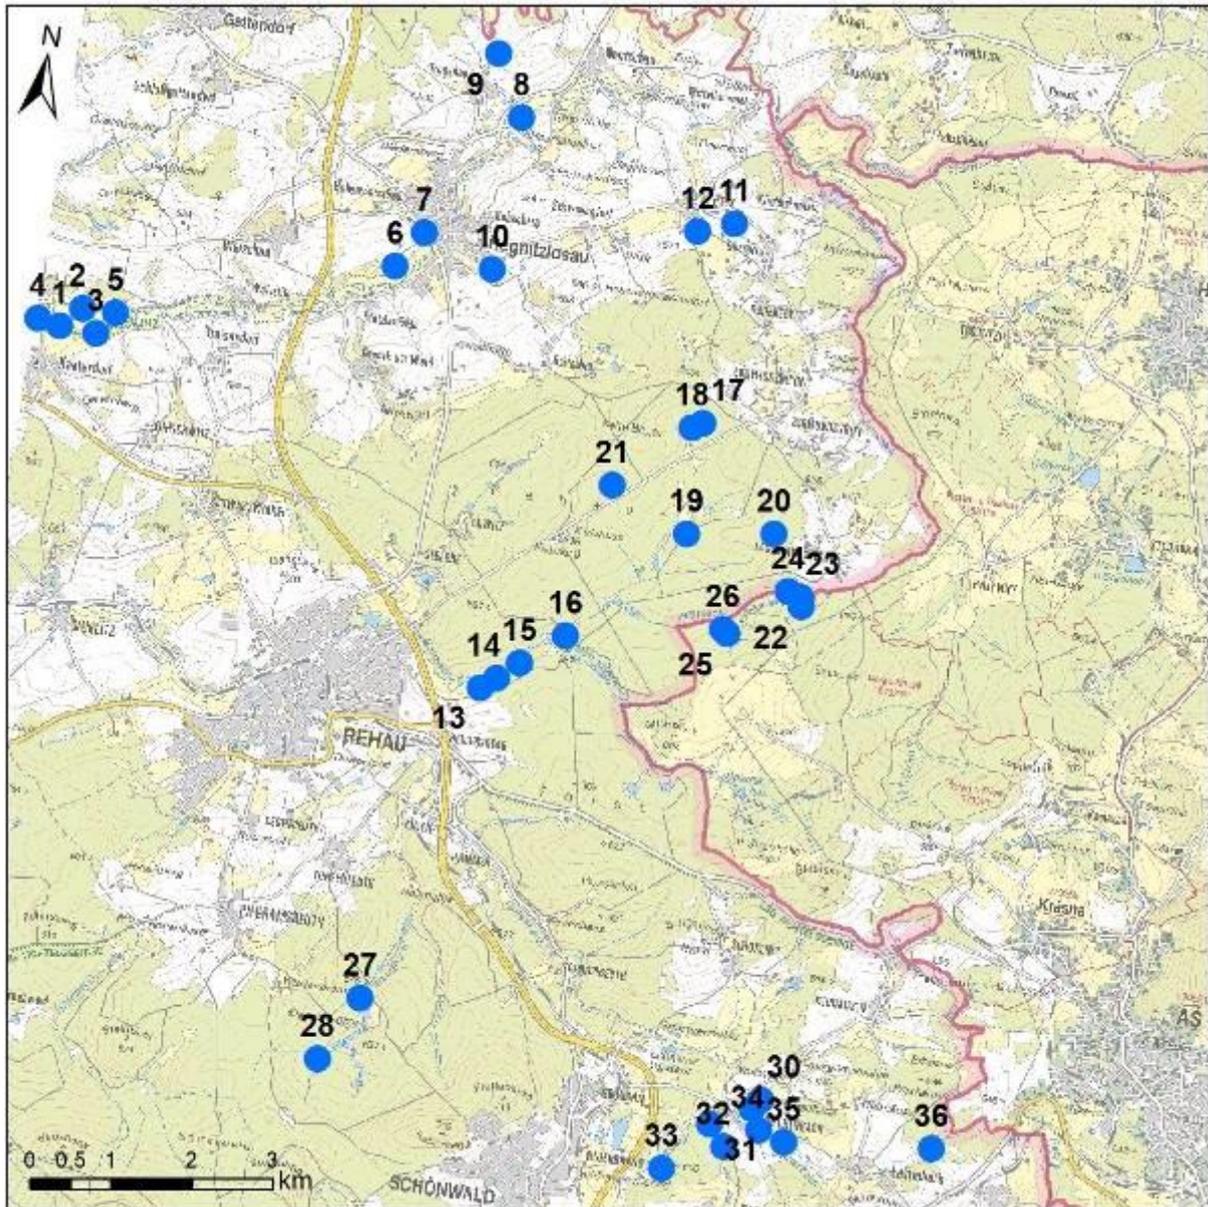
Abbildung 33 - Karte zur Verteilung bayerischer Grundwasserentnahmen

Laut dieser Datenquelle gibt es im Untersuchungsgebiet 36 bedeutende Grundwasserentnahmen. Die Karte in Abbildung 33 zeigt einen Überblick über deren Verteilung.

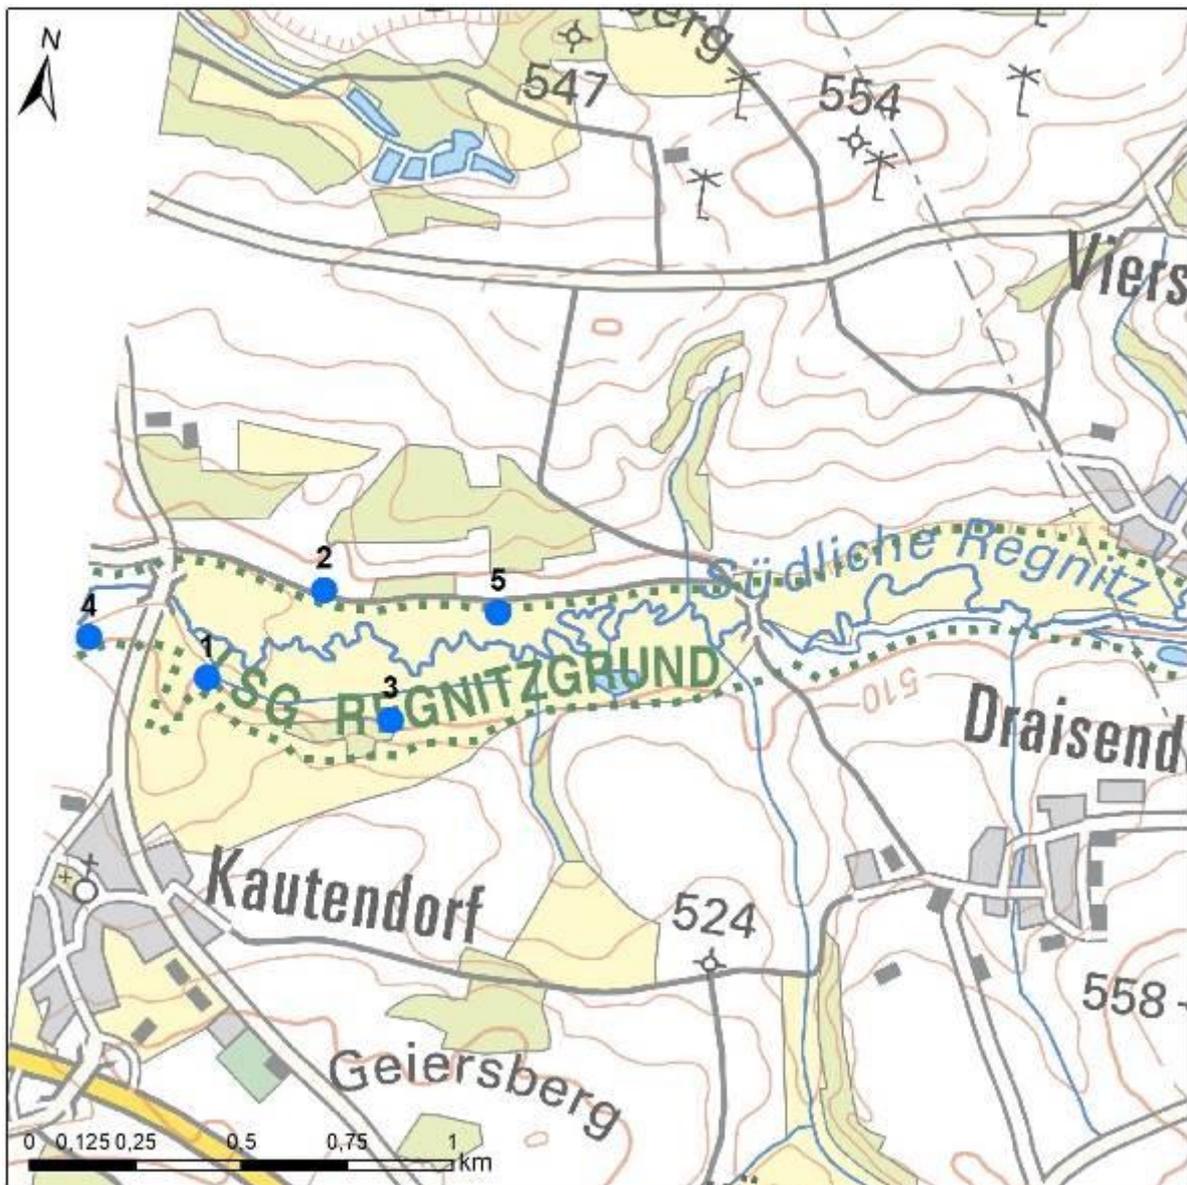
Abbildung 34 – Karte des Einzugsgebietes nördlich von der Gemeinde Kautendorf

Das Einzugsgebiet bei der Ortschaft Kautendorf liegt am nordwestlichen Rand des Untersuchungsgebietes. Es besteht aus fünf Brunnen, die als Br. I bis V Regnitztal gekennzeichnet sind. Ihre Position ist aus der Detailkarte im folgenden Bild ersichtlich, die Brunnen sind auf der Karte mit blauen Kreisen markiert und mit den Nummern 1 bis 5 gekennzeichnet.

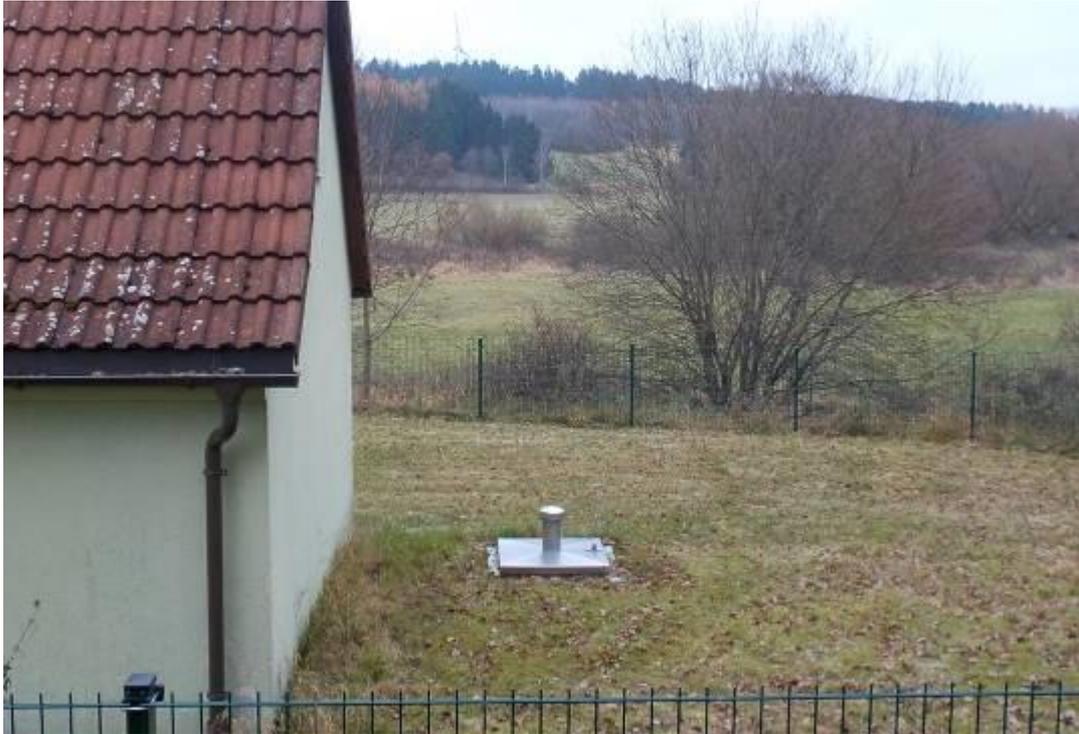
Obrázek 35 – Jímání Br. I Regnitztal na levém okraji nivy Regnitz/Rokytnice

Die Grundwasserentnahme von „Brunnen 1“ im Jahre 2019 war 88 514 m³, der Mittelwert entspricht 2,8 l/s, von „Brunnen 2“ 9 736 m³, mit einem Mittelwert von 0,31 l/s und von „Brunnen 4“ 72 299 m³, mit 2,3 l/s im Mittel. Brunnen 3 und 5 waren nicht genutzt.

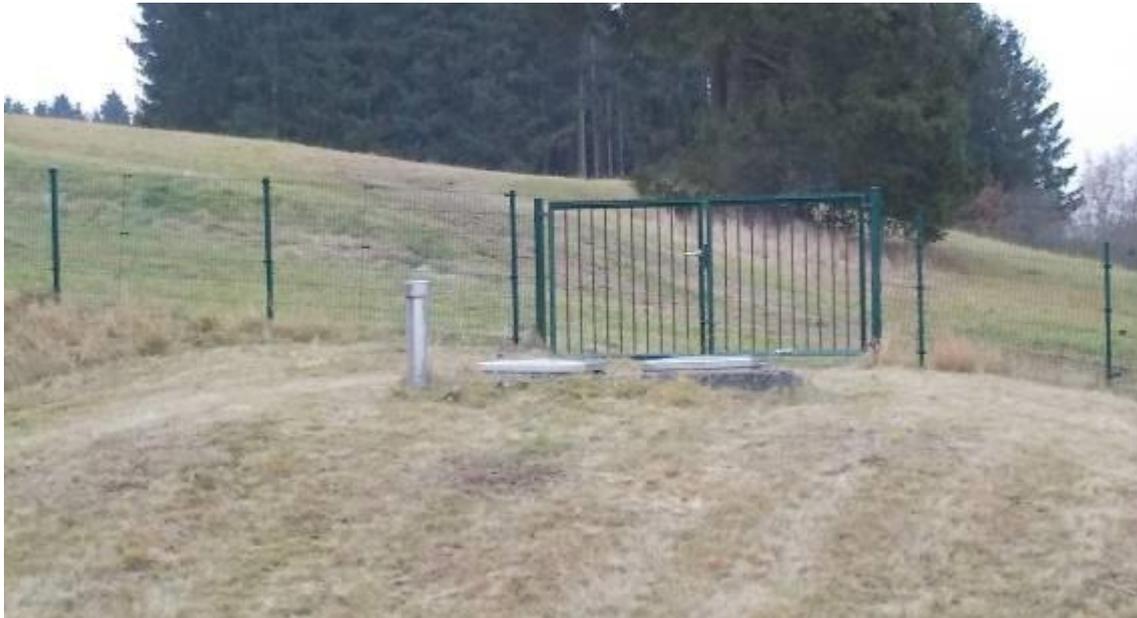
Abbildung 36 – Einzugsgebiet Br. II Regnitztal auf der rechten Seite der Regnitzer Aue

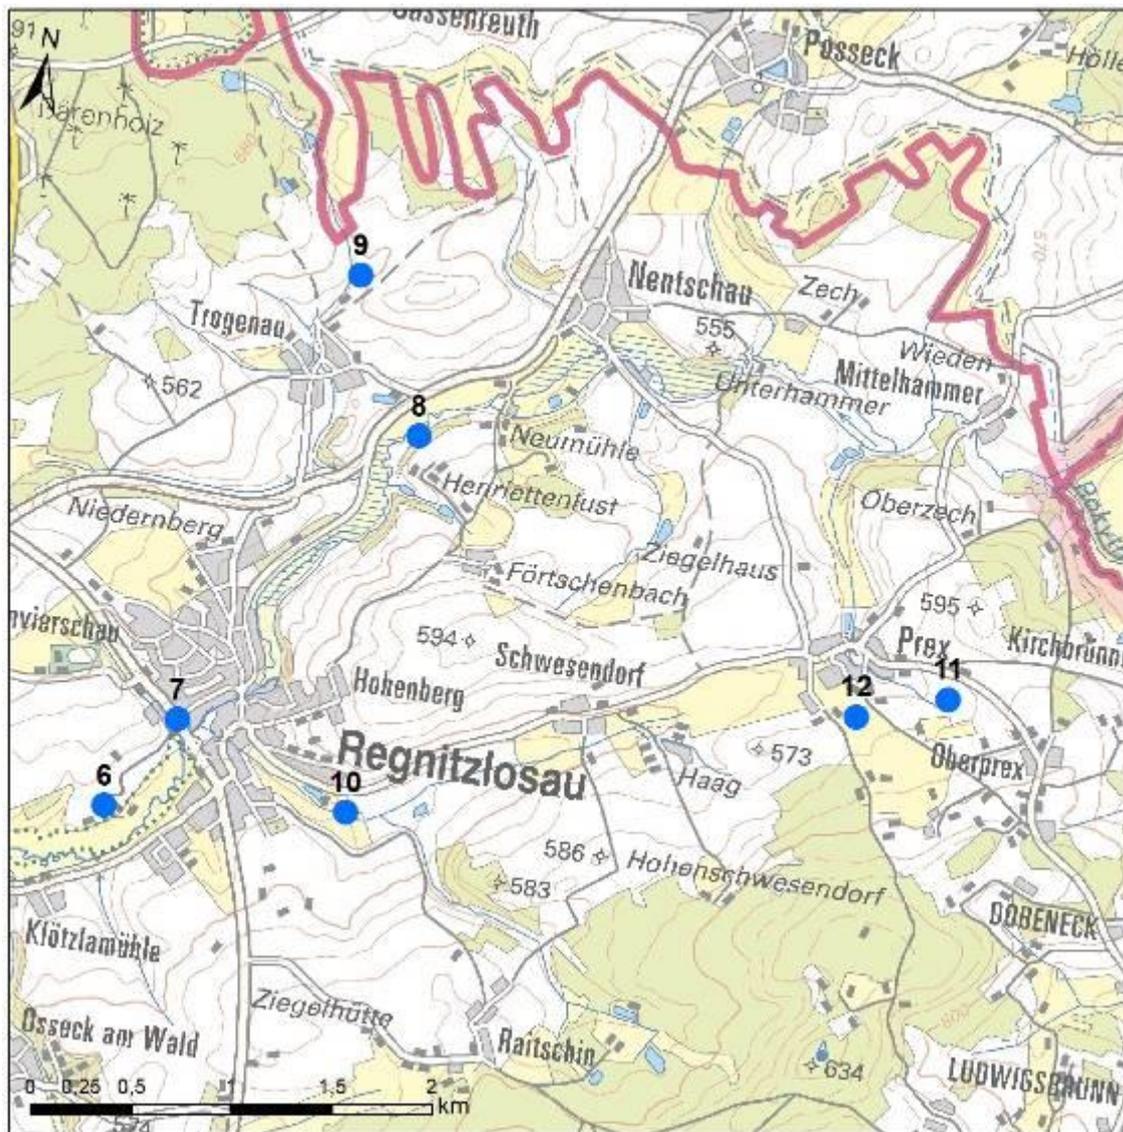
Abbildung 37 – Karte der Einzugsgebiete Regnitzlosau und Prex

Das Einzugsgebiet bei der Stadt Regnitzlosau liegt im Nordwesten des Untersuchungsgebietes im Gewässer der Südlichen Regnitz/Rokytnice. Es besteht aus fünf Teilen. Ihre Lage ist aus der Detailkarte in Abbildung 37 ersichtlich. Die Brunnen sind auf der Karte mit blauen Kreisen markiert und mit den Nummern 6 bis 10 gekennzeichnet.

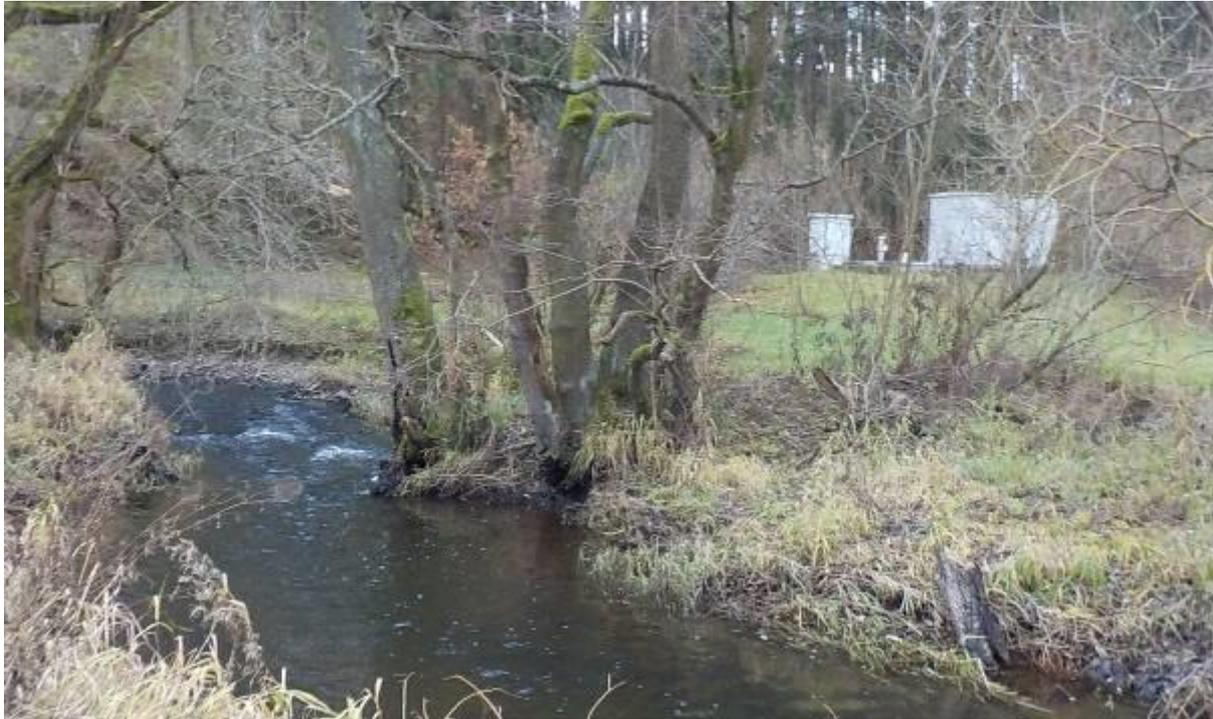
Abbildung 38 – Einzugsgebiet Br. II Regnitztal auf dem linken Ufer oberhalb Regnitzlosau

Fotodokumentation der Lage finden Sie in Abbildung 38. Die Stelle wurde am 16.11.2021 besichtigt. Die Durchflussmenge im Regnitzbach betrug rund 200 l/s, die Wassertemperatur 5,8 °C, die Leitfähigkeit 177 µS/cm.

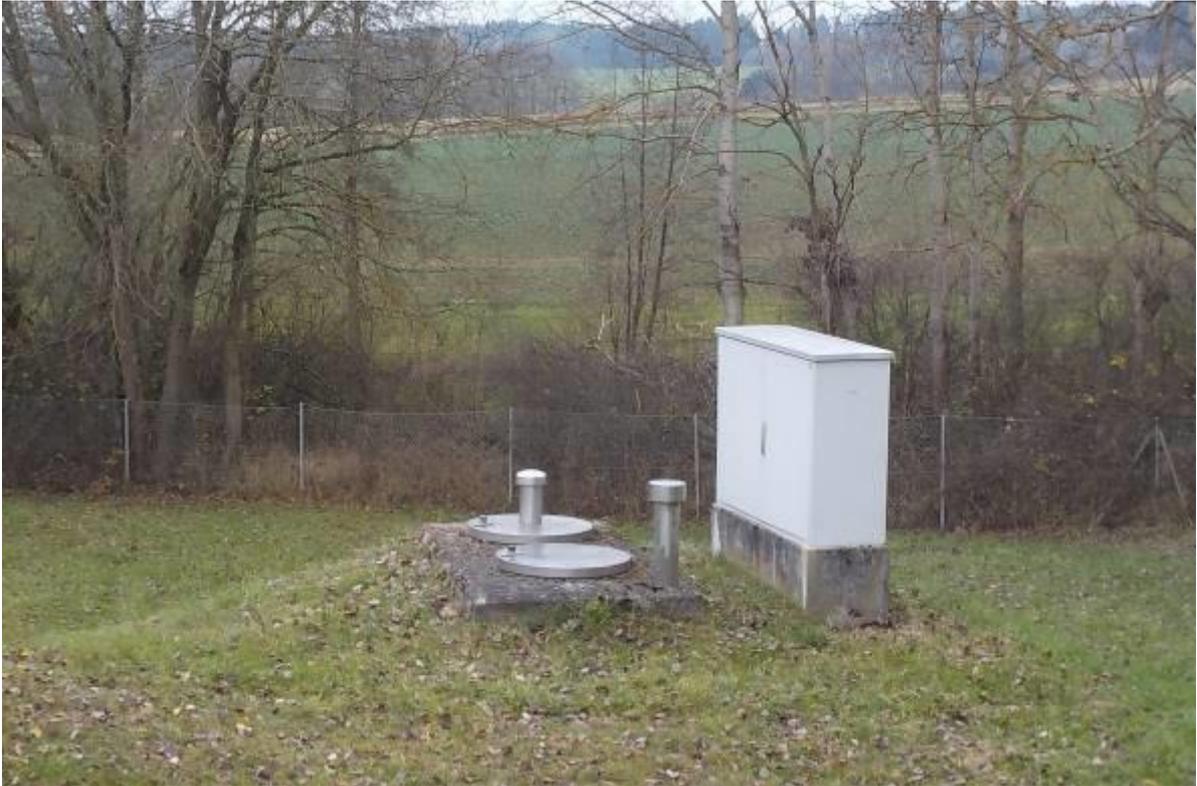
Abbildung 39 – Jímání Br. I Trogenau

Einzugsgebiet „Br. I Trogenau“ liegt nördlich der Gemeinde Trogenau in der Nähe eines kleinen Baches (Nr. 9, Abb. 37). 2019 wurden hier 2,624 m³ Grundwasser entnommen, der Mittelwert entspricht 0,08 l/s. Der Standort wurde am 16. November 2021 besucht, der Durchfluss des kleinen Baches, der die Sammlung umfließt, betrug etwa 5 l/s, die Wassertemperatur lag bei 7,4 ° C und die Leitfähigkeit bei 252 µS/cm.

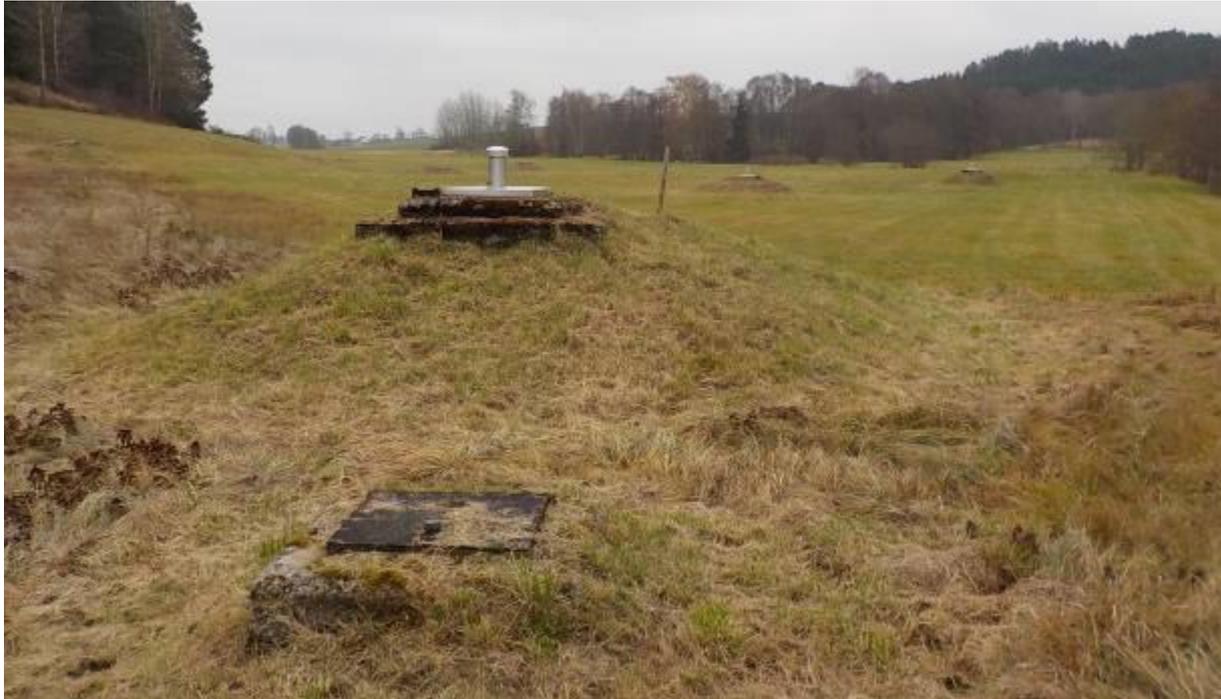
Abbildung 40 – Einzugsgebiet pramenů Quellen I-III Kleppermlůbach

Das letzte und größte örtliche Einzugsgebiet liegt oberhalb der Fischbrutstätte südöstlich der Stadt Regnitzlosau (Abb. 37, Nr. 10) am rechten Ufer des Lokalbaches. Sein Name lautet „Quellen I-III Klepper Mülbach“, was darauf hindeutet, dass es sich wahrscheinlich um verwendbare Quellen handelt. Die Grundwasserentnahme im Jahr 2019 lag bei 215 840 m³, der Mittelwert entspricht 6,844 l/s.

Die Stelle wurde am 16.11.2021 besucht. In einem naheliegenden Bach wurde ein Durchfluss von rund 8 l/s gemessen, die Wassertemperatur betrug 6,7 °C und die Leitfähigkeit lag bei 226 µS/cm. Mit einer Durchflussmenge von etwa 0,15 l/s, einer Temperatur von 9,0 °C und einer Leitfähigkeit von 392 µS/cm floss Wasser aus dem Einzugsgebiet durch die rechte Rinne in den Bach. Es gibt mindestens acht Wasserwerke in der Gemeinde. Das Sammelgebiet bestand aus einer teilweise wassergesättigten Wiese am rechten Ufer des Lokalbaches, die Sammlung ist nicht eingezäunt. Der Charakter der Stelle ist aus Abbildung 40 ersichtlich.

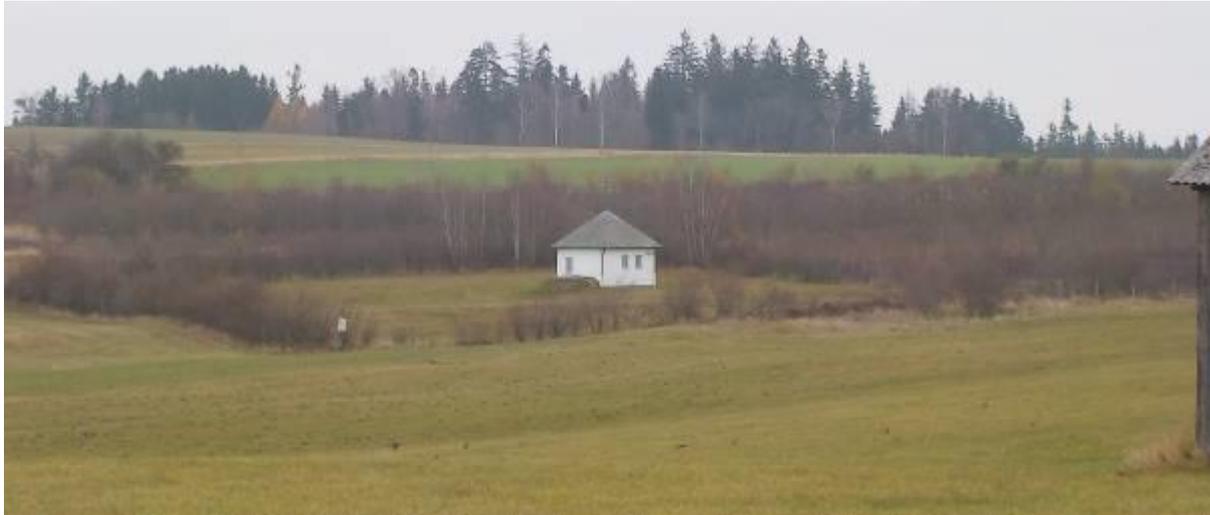
Abbildung 41 – Einzugsgebiet Br. I Untere Moschig bei der Gemeinde Prex

Die Grundwasserentnahme von „Br. I Untere Moschig“ im Jahre 2019 war 12 389 m³, der Mittelwert entspricht 0,4 l/s. Die Grundwasserentnahme von Br. II Obere Moschig im Jahre 2019 war 32 089 m³, der Mittelwert entspricht 1,02 l/s.

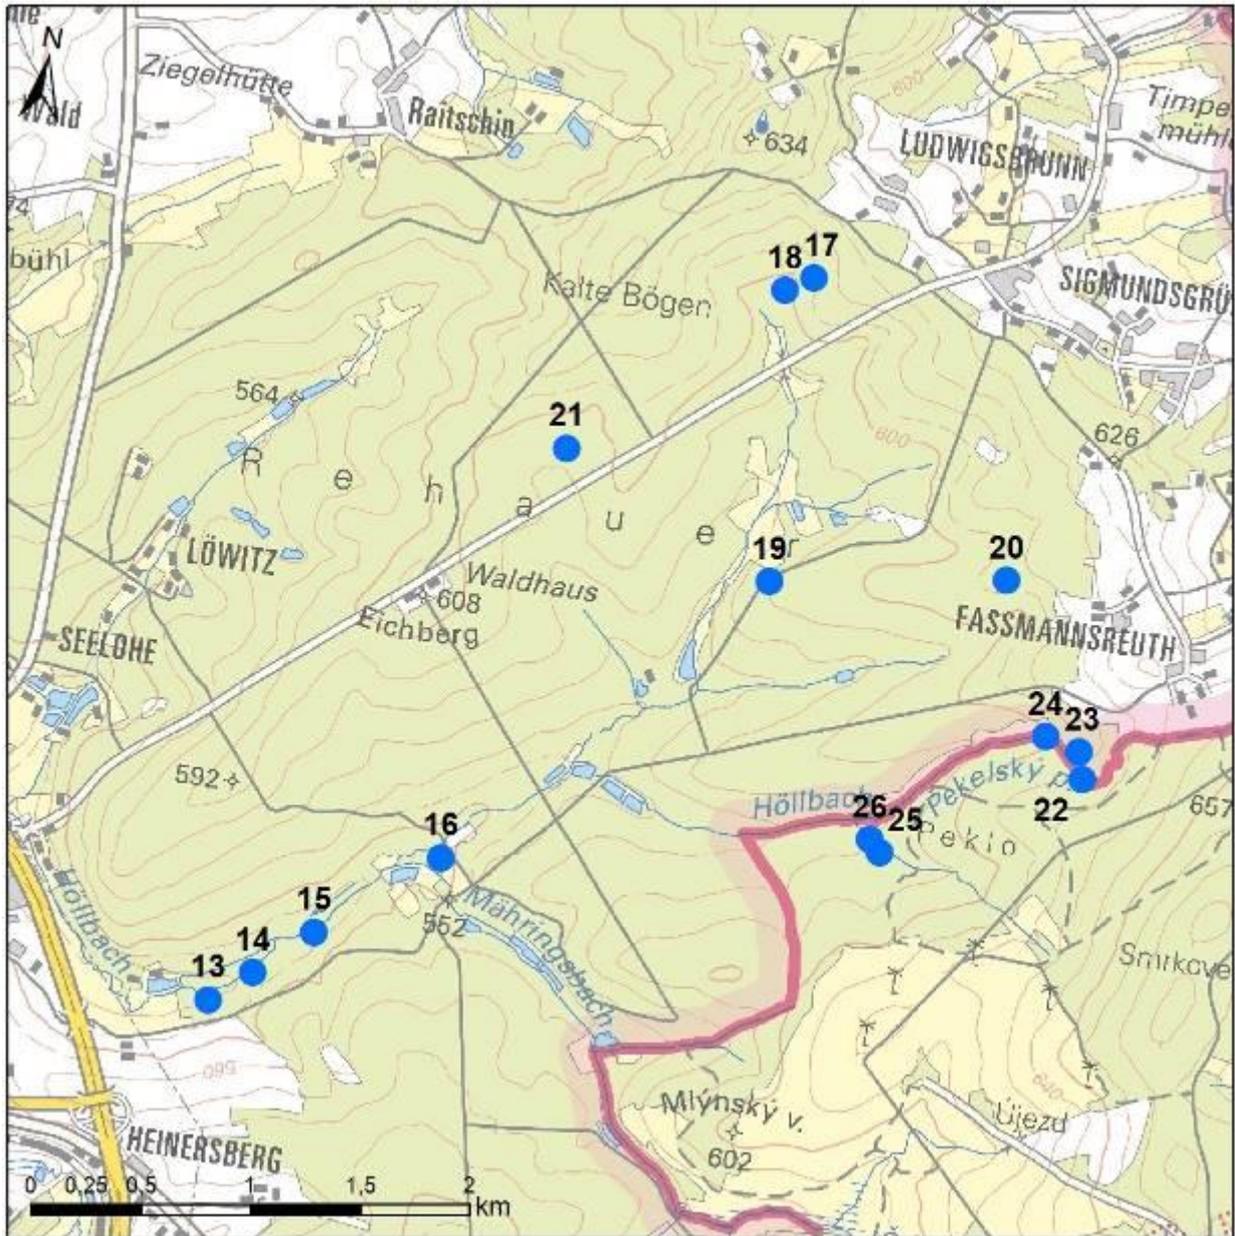
Abbildung 42 - Karte der Einzugsgebiete im Gewässer Höllbach / Pekelský potok

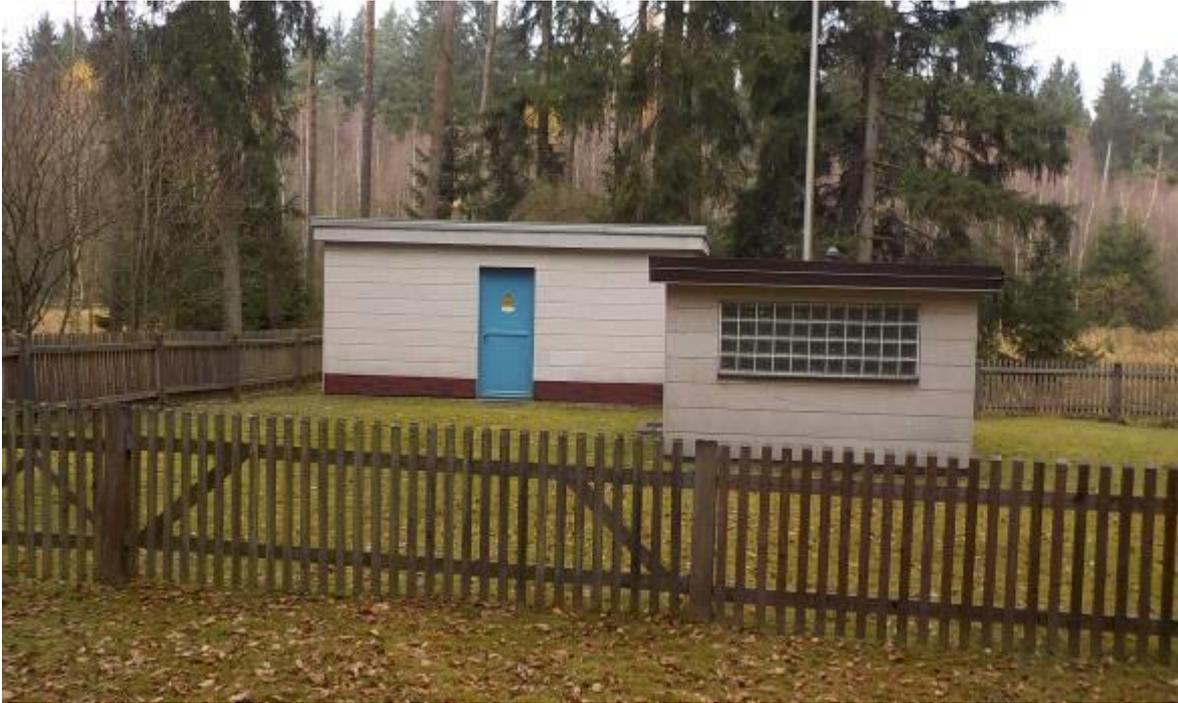
Abbildung 43 - Einzugsgebiet Br. I Höllbachtal

Die Grundwasserentnahme am Brunnen „Br. I“ im Jahre 2019 war 127 272 m³, der Mittelwert entspricht 4,0 l/s. Die Grundwasserentnahme am Brunnen „Br. II“ im Jahre 2019 war 42 975 m³, der Mittelwert entspricht 1,4 l/s. Die Grundwasserentnahme am Brunnen „Br. III“ im Jahre 2019 war 46 358 m³, der Mittelwert entspricht 1,5 l/s. Die Grundwasserentnahme am Brunnen „Br. IV“ im Jahre 2019 war 45 202 m³, der Mittelwert entspricht 1,4 l/s.

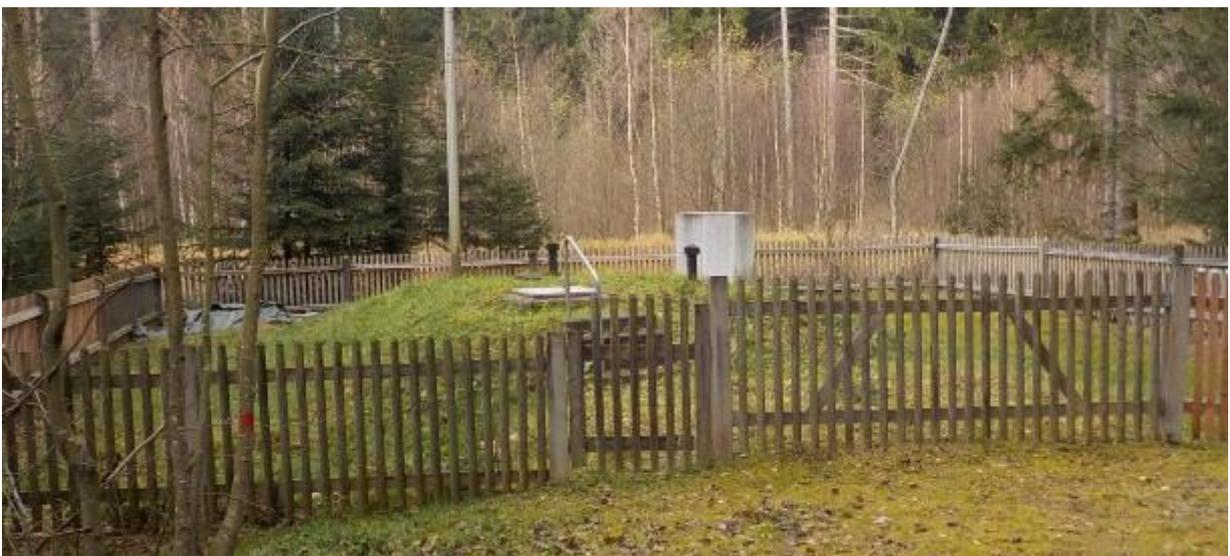
Obrázek 44 – Jímání Br. II Höllbachtal

Die Stelle wurde am 16. 11. 2021 besichtigt. In einem nahegelegenen Bach im Höllbachtal wurde ein Durchfluss von ca. 30 l/s gemessen. Die Wassertemperatur betrug 5,6 °C und die Leitfähigkeit 86 µS/cm. Der Bach fließt hier auf der rechten Talseite, die Brunnen liegen auf seiner linken, am Rand der Aue im Wald. Rinnen rund um die Brunnenringen Br. I bis Br. III waren ohne Wasser. Auch im Durchlass unter der örtlichen Forststraße im linken Teil der Aue floss kein Wasser.

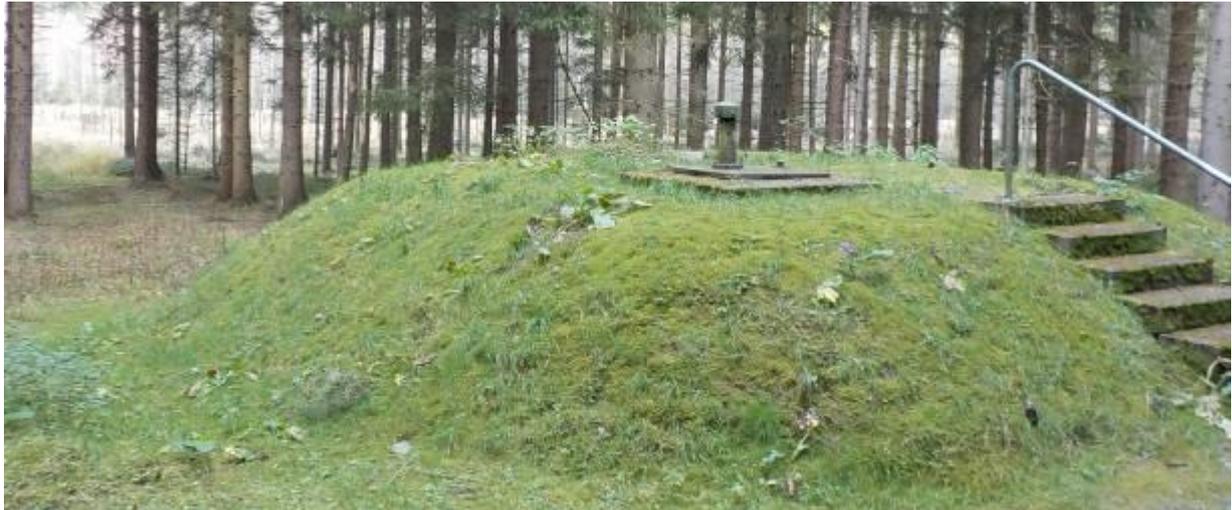
Abbildung 45 – Einzugsgebiet Br.III Höllbachtal

Bewertung: Vier Brunnen in dieser Region entnehmen eine erhebliche Menge an Grundwasser – im Mittelwert über 8 l/s. Die Grundwasserentnahme gefährdet die Durchflussmenge des nahegelegenen Baches nicht wesentlich, trocknet aber einen Teil der Aue aus.
