Hydrogeologische Studie des Untersuchungsgebietes Aš - Rehau

Abschlussbericht

Zakázka č. 8018

Praha, prosinec 2021

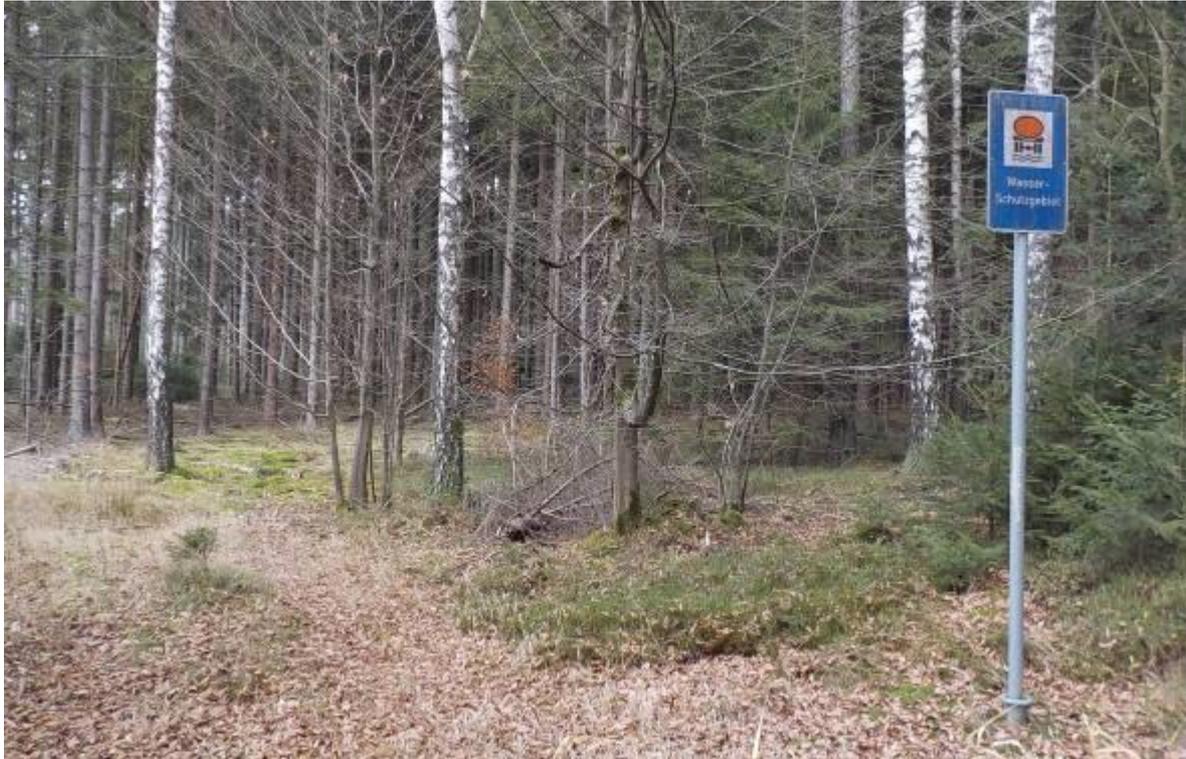
Abbildung 46 - Ausweisung einer Schutzzone der Quelle Dinesloch

Die Stelle wurde am 16.11.2021 besucht. Etwa 0,6 l/s flossen durch den Straßendurchlass nahe des Einzugsgebietes der Quelle Dinesloh. Die Wassertemperatur betrug 5,5 °C und die Leitfähigkeit 193 $\mu\text{S}/\text{cm}$. Etwa 0,8 l/s flossen durch den Straßendurchlass in der Nähe des Einzugsgebiets der Quelle Rietchenwiese. Die Wassertemperatur betrug 4,9 °C und die Leitfähigkeit 51,5 $\mu\text{S}/\text{cm}$. Im Bachwasser waren rostige eisenhaltige Ablagerungen zu sehen. Von dem Einzugsgebiet der Quelle Aufzug gab es keinen Abfluss auch keine sichtbare Abflussrinne.

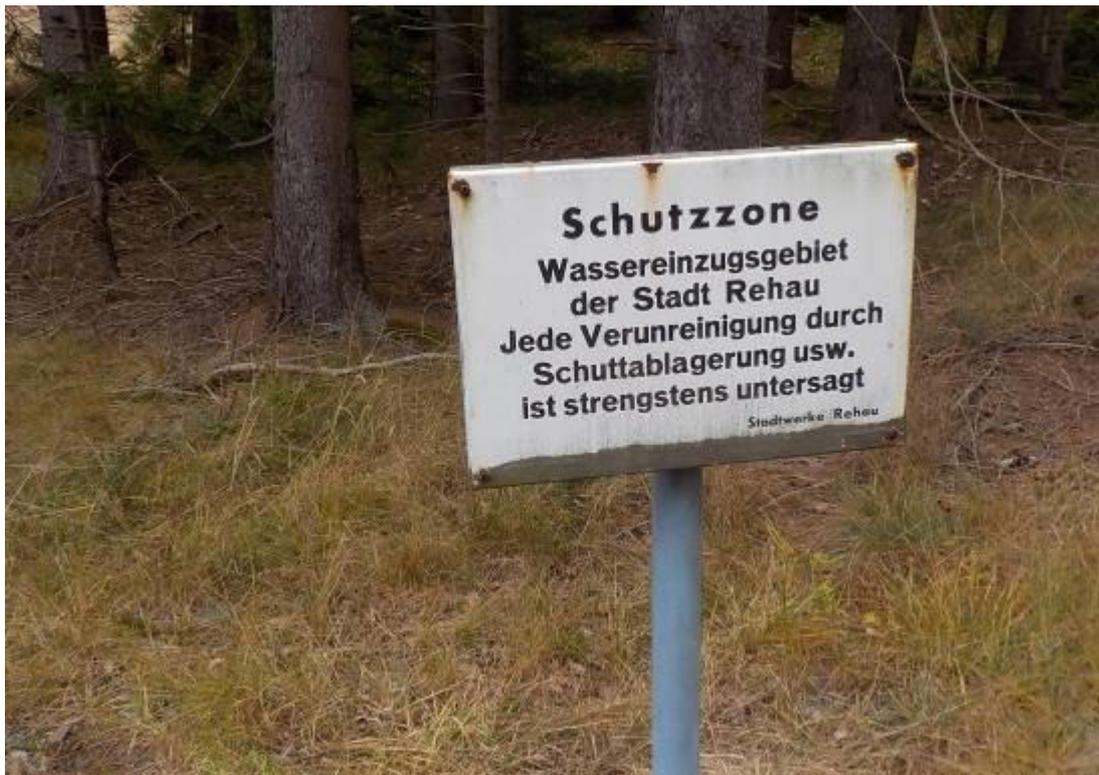
Obrázek 47 – Vyznačení ochranného pásma Quelle Rietchenwiese

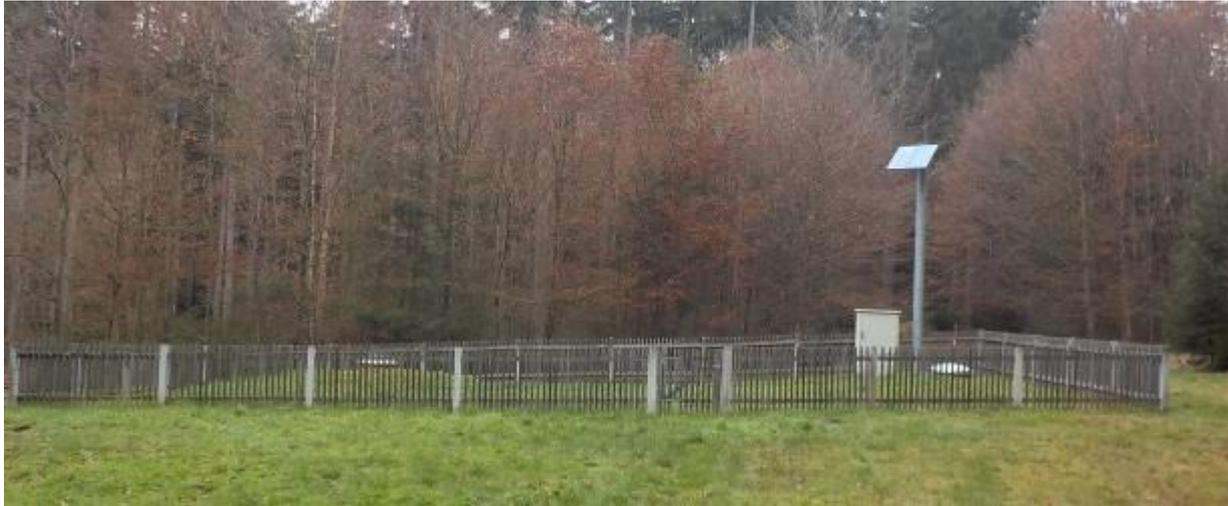
Abbildung 48 – Einzugsgebiet der Quelle Aufzug unweit vom Dorf Ludwigsbrunn

Die Grundwasserentnahme vom „Quelle Aufzug“ im Jahre 2019 war 12 954 m³, das Mittelwert entspricht 0,4 l/s.

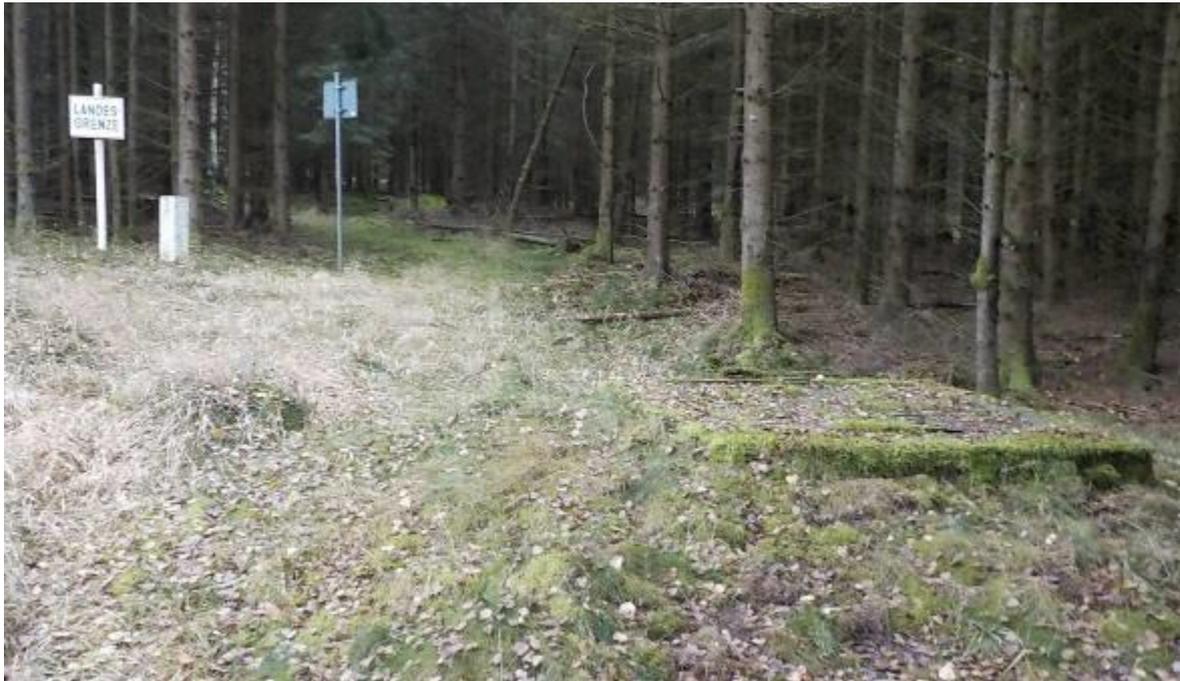
Abbildung 49 – Einzugsgebiet Quelle Hölle I oder auch Einzugsgebiet der Hollbachquelle

Die Grundwasserentnahme von „Quelle Hölle I“ im Jahre 2019 lag bei 16 359 m³, der Mittelwert entspricht 0, 52 l/s. Die Sammelstelle befindet sich auf der tschechischen Seite der Staatsgrenze (Abbildung 49).

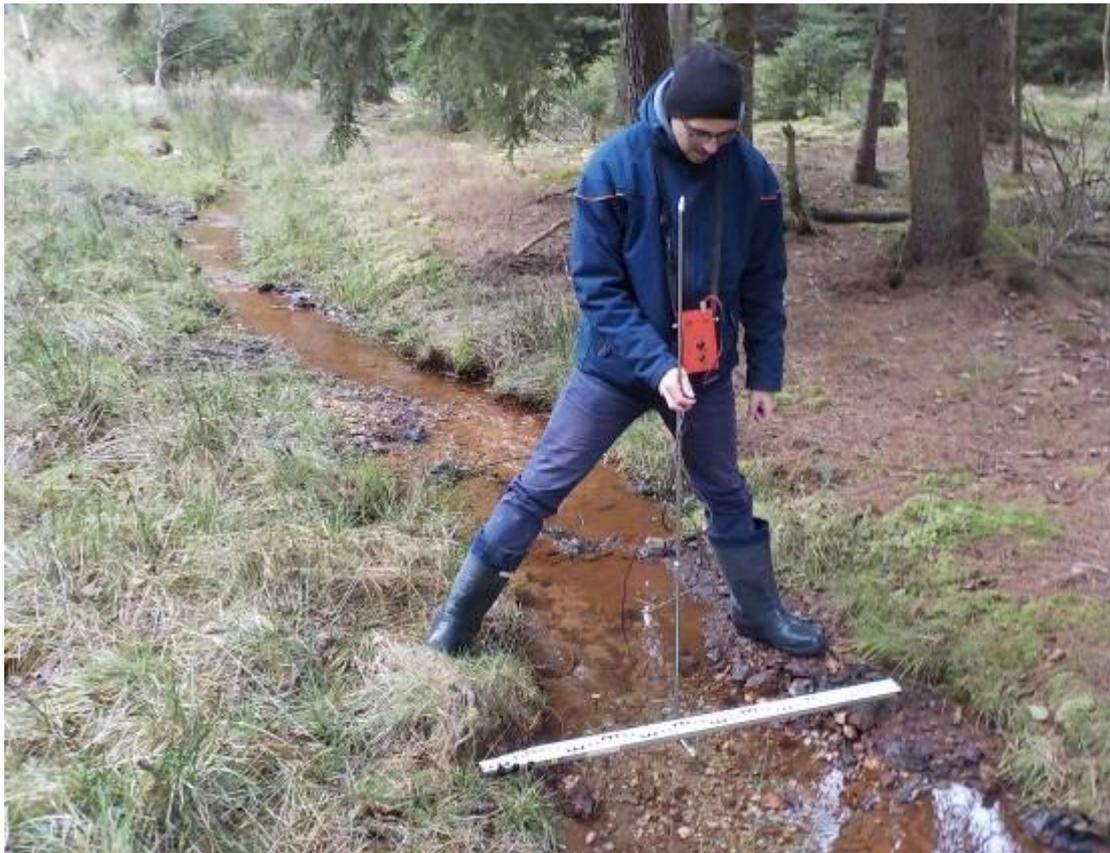
Abbildung 50 – Langfristig monitorierter Profil im Pekelský potok/Höllbach

Die Stelle wurde am 25.11.2021 besucht, es war bewölkt, keine Schneedecke, die Lufttemperatur lag bei 1°C. Durch das tschechische Verschlussprofil von Pekelský potok (langfristig überwachtetes Profil des VÚV TGM, v.v.i.) flossen 2,5 l/s, die Wassertemperatur betrug 2,9 °C und die Leitfähigkeit 83 µS/cm. Im Bachwasser waren rostige eisenhaltige Ablagerungen zu sehen. Die Position des gemessenen Profils ist auf der Karte in Abbildung 2 dargestellt

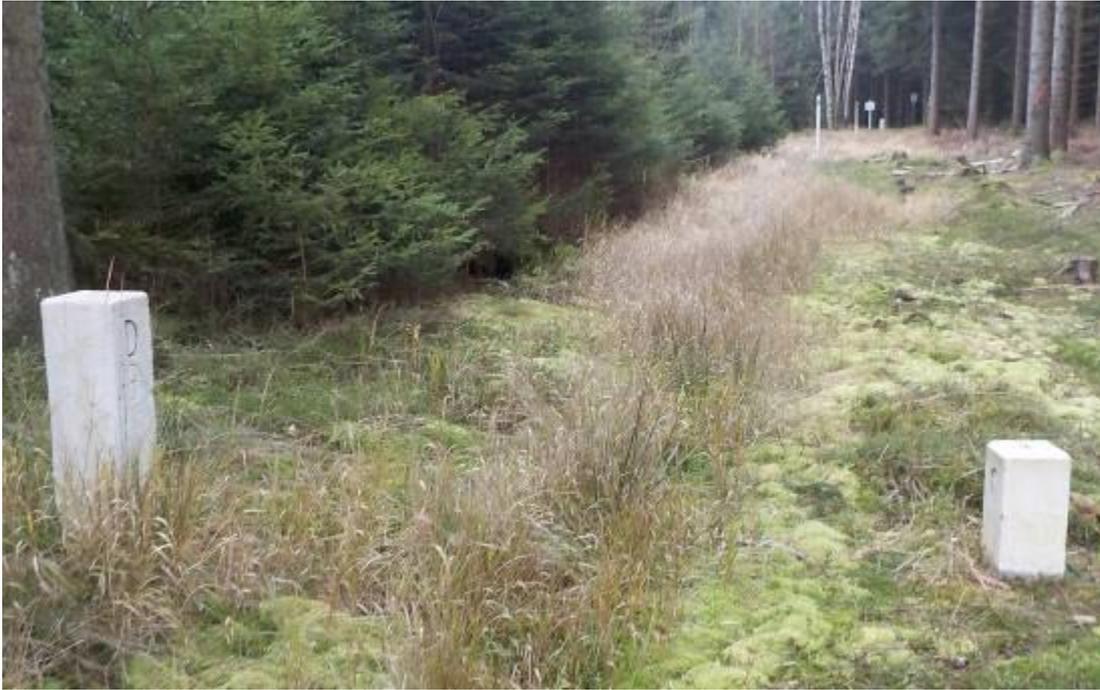
Abbildung 51 – Grenzgewässer Pekelský potok war im Quellgebiet ohne Wasser

Das Einzugsgebiet der Quelle Hölle I bis III befindet sich im Quellgebiet von Pekelský potok / Höllbach. Quelle Hölle I liegt an der Staatsgrenze, wenige Meter auf der tschechischen Seite. Wahrscheinlich handelt es sich um die ursprüngliche Quelle dieses Baches. Von dort verläuft eine Rinne des Grenzbaehes Pekelský potok/Höllbach entlang der Grenze, jedoch war dies zum Zeitpunkt der Erhebung ohne Wasser, nur mit feuchtigkeitsliebender Vegetation bewachsen. (Abbildung 51).

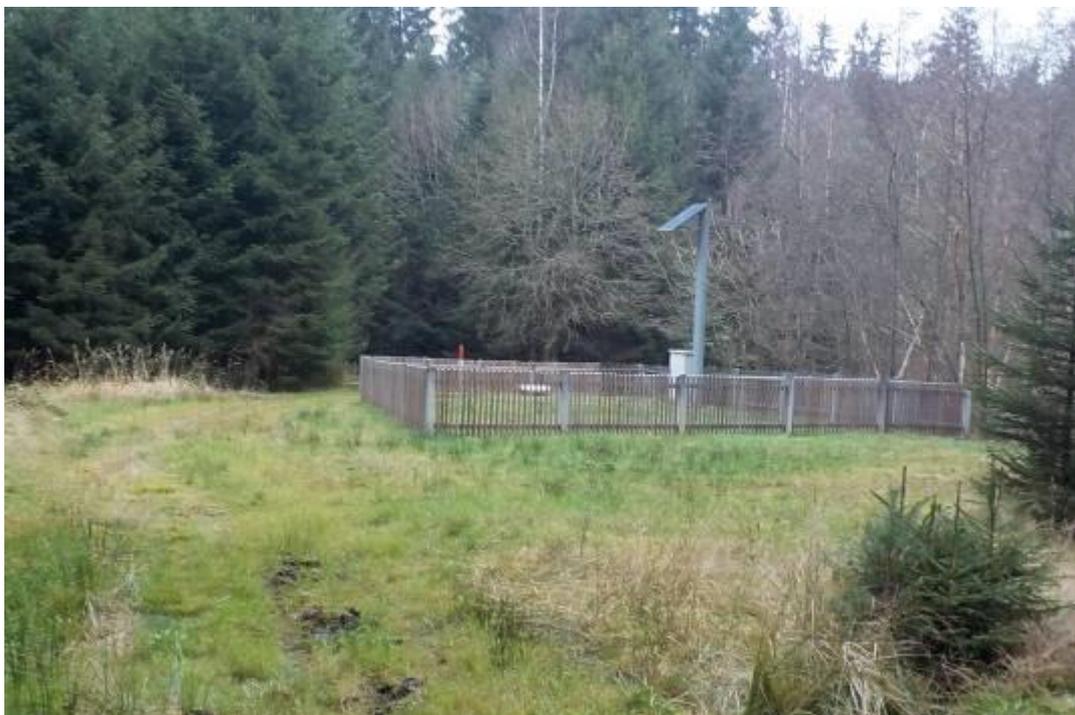
Abbildung 52 – Einzugsgebiet Quelle Hölle II

Das Einzugsgebiet Quelle Hölle II und III liegt auf der deutschen Seite der Staatsgrenze. Aus der mit einem Holzzaun umgebenen Quelle Hölle II floss kein Wasser, auch keine Rinne war hier zu sehen. Die Entfernung von hier zum Grenzgewässer Pekelský potok wurde auf etwa 100 m geschätzt.

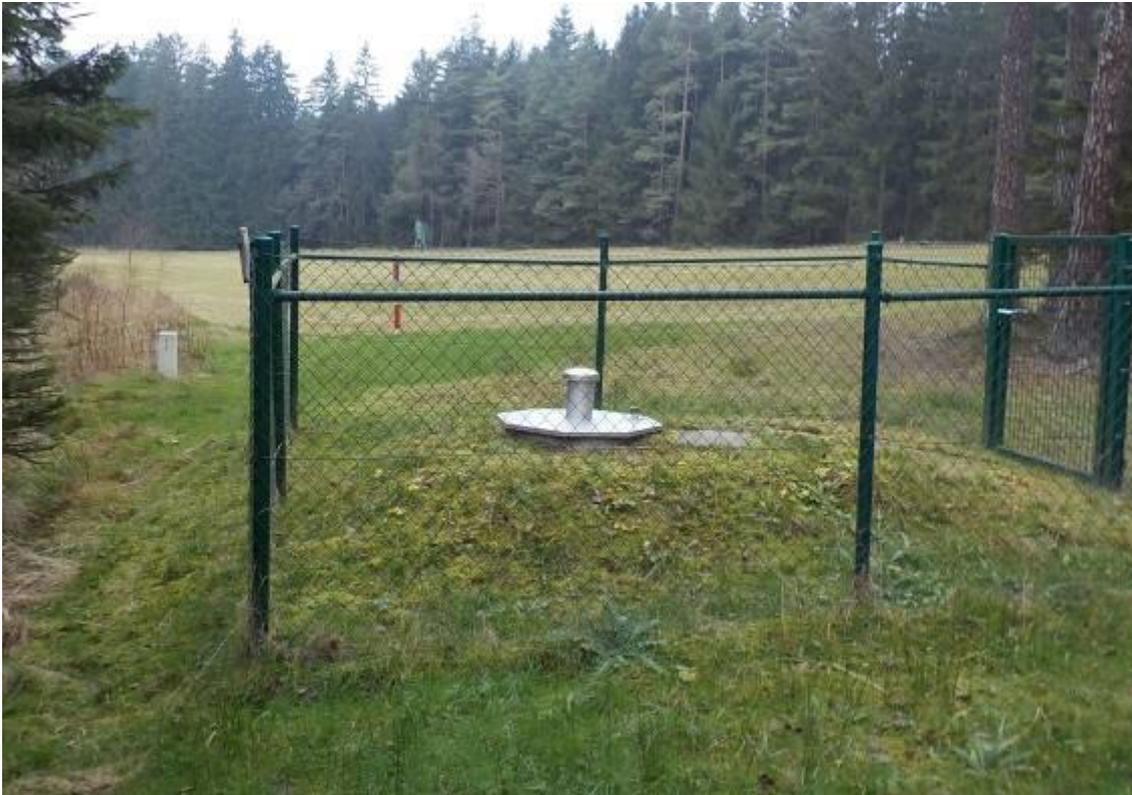
Abbildung 53 – Einzugsgebiet Quelle Hölle III mit wasserlosen Rinne von Pekelský potok (links)

Unmittelbar um das eingezäunte Einzugsgebiet Quelle Hölle III verläuft entlang der Landesgrenze die Rinne von Pekelský potok / Höllbach (siehe Abbildung 53), der zum Zeitpunkt der Begehung wasserlos war.

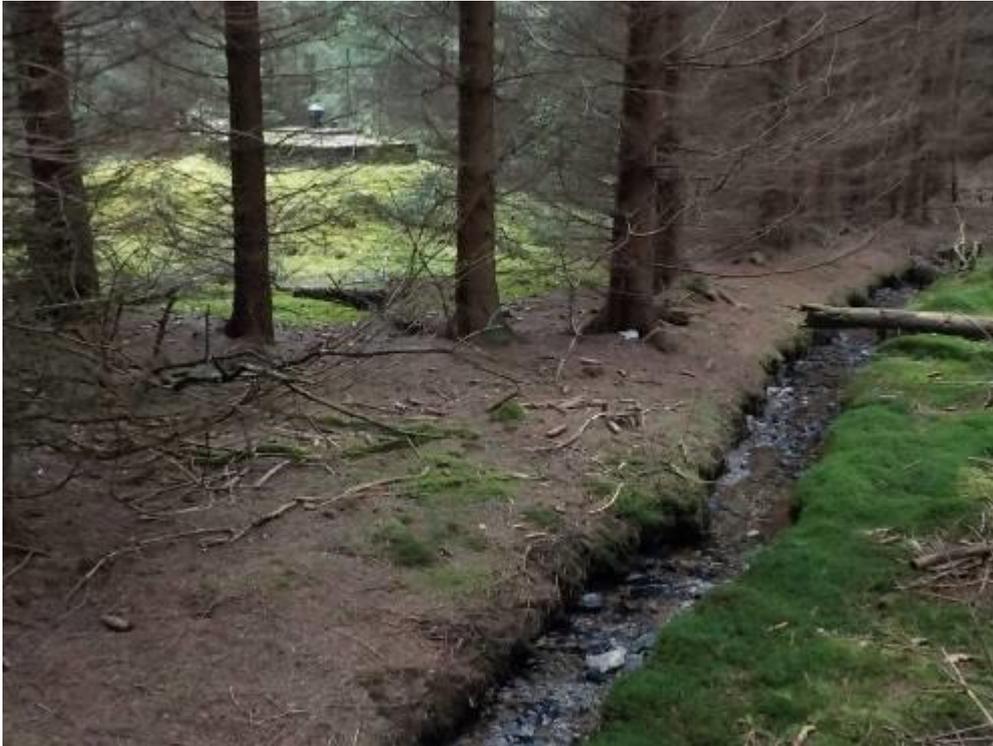
Abbildung 54- Bayerische Grundwasserentnahme auf der tschechischen Seite der Grenze

Die Einzugsgebiete Mähringsquelle 1 und 2 befinden sich in der Nähe des kleinen linken Zuflusses von Pekelský potok / Höllbach oberhalb des überwachten Verschlussprofiles. Dieser kleine Bach ist in Form einer geraden Rinne mit steinigem Grund im Waldbestand angeordnet, zum Zeitpunkt der Begehung floss auf Höhe des Einzugsgebietes Mähringsquelle 1 etwa 0,66 l/s (gemessen durch die Messgefäß Methode) die Wassertemperatur betrug 2,7 °C und die Leitfähigkeit 78 µS/cm. Das Einzugsgebiet der Mähringsquelle 1 liegt mehrere zehn Meter von diesem Bach entfernt (Abbildung 54)

Auf der Höhenlinie der unteren Mähringsquelle 2 (nahe der Einmündung in Pekelský potok) flossen durch die Rinne etwa 1,2 l/s, die Wassertemperatur betrug 2,5 °C und die Leitfähigkeit 77,5 µS/cm. Der beschriebene linke Zufluss von Pekelský potok fließt nur wenige Meter von der Mähringsquelle 2 entfernt, wie in Abbildung 55 dargestellt ist.

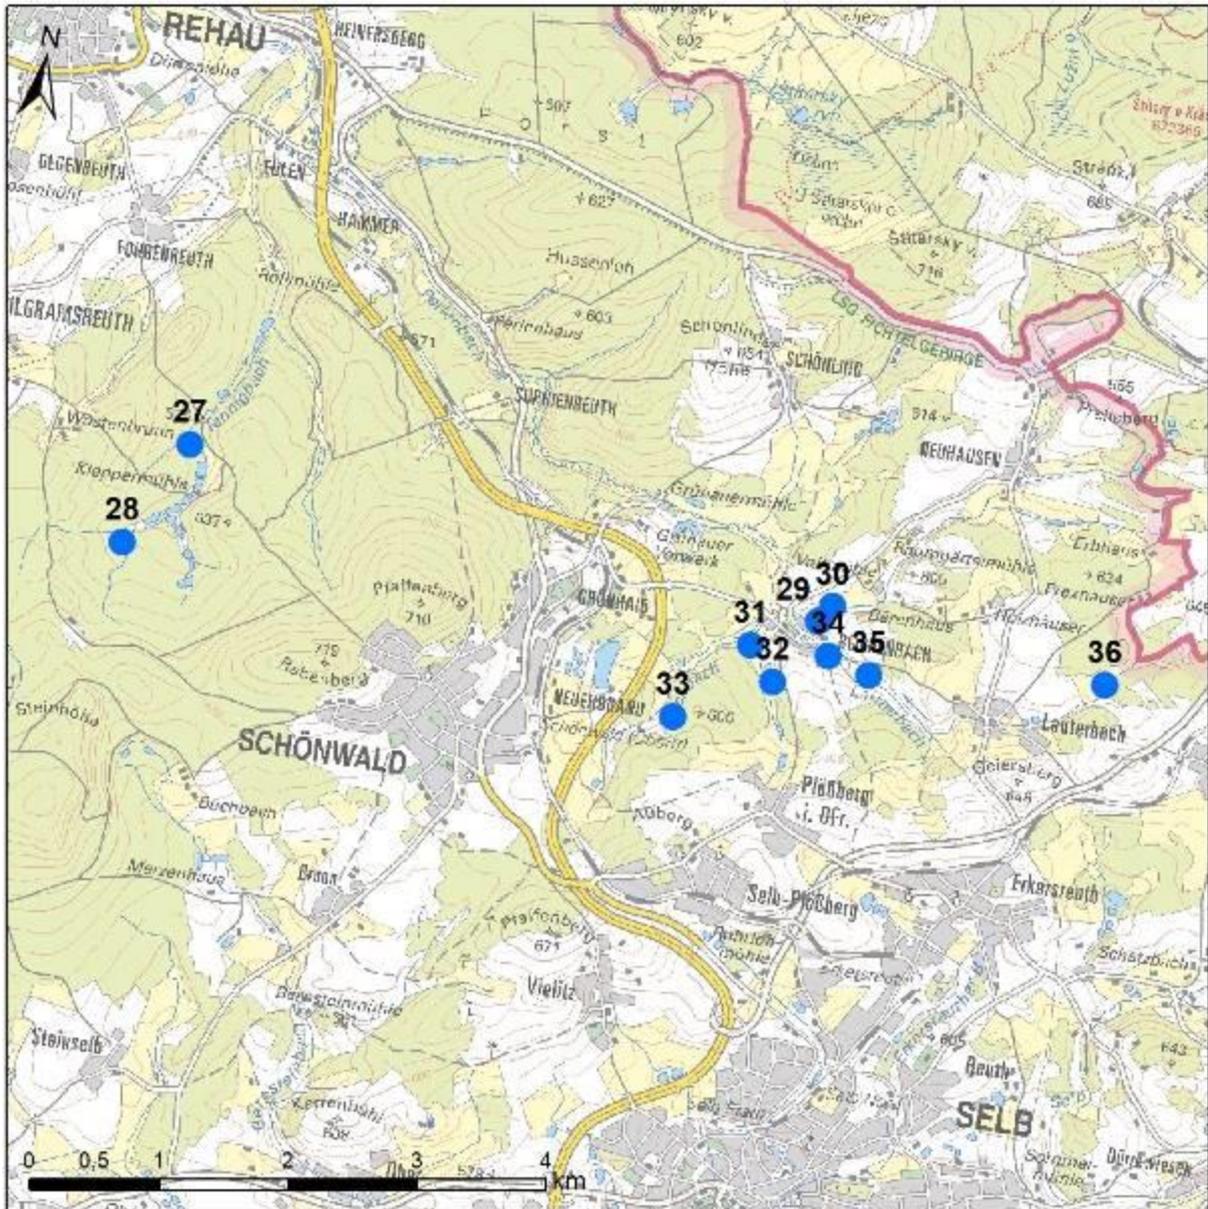
Abbildung 56 - Karte der Einzugsgebiete im Perlentbachgewässer

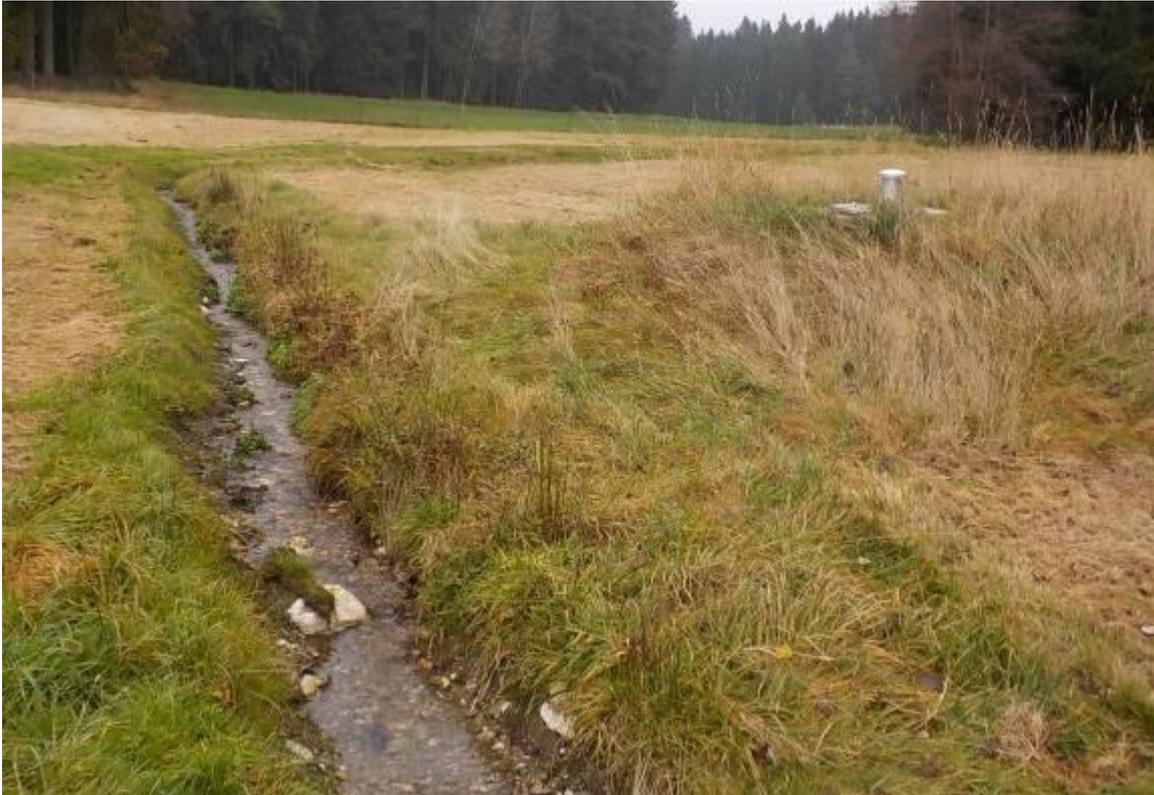
Abbildung 57 – Quelle 16/17 östlich von der Gemeinde Lauterbach

Das Einzugsgebiet östlich der Gemeinde Lauterbach liegt am Lauterbach, der aus tschechischem Gebiet kommt. Es besteht aus einer verwendbaren Quelle, gekennzeichnet als Quelle 16/17. Betreiber ist die ESM GmbH (Selb). Ihre Position ist in der Detailkarte Abbildung 56 zu sehen. Die Wasserentnahme ist auf der Karte mit einem blauen Kreis markiert und mit der Nummer 36 gekennzeichnet.

Die Wasserentnahme im Jahr 2019 lag bei 46.254 m³ Grundwasser, das entspricht Durchschnittsentnahme von 1,5 l/s. Der Standort wurde am 16. 11. 2021 besichtigt, dabei flossen ca. 3 l/s durch das Einzugsgebiet. Die Wassertemperatur betrug 5,8 °C und die Leitfähigkeit lag bei 178 µS/cm. Unterhalb des Einzugsgebietes fließt der Lauterbach durch eine Meliorationsleitung. Etwa 50 m weiter flussabwärts entspringt der Lauterbach aus der Röhre und eine weitere kleinere Rinne mit einer Durchflussmenge von etwa 1 l/s kam von der linken Seite dazu (Abbildung 56).

Bewertung: Im Untersuchungsgebiet wird eine Quelle mit einem Gesamtertrag von ca. 1,5 l/s gesammelt. Die Quelle repräsentiert einen bedeutenderen Prozentsatz der lokalen Wasserressourcen und der potenziellen Durchflussmenge vom Lauterbach. Im Hauptstrom des Lauterbachs ist der Abfluss gegenüber dem Naturzustand teilweise reduziert. Aufgrund des ausreichenden Zuflusses in das Einzugsgebiet der Quelle ist der Entnahmeeffekt jedoch meist nicht wesentlich.

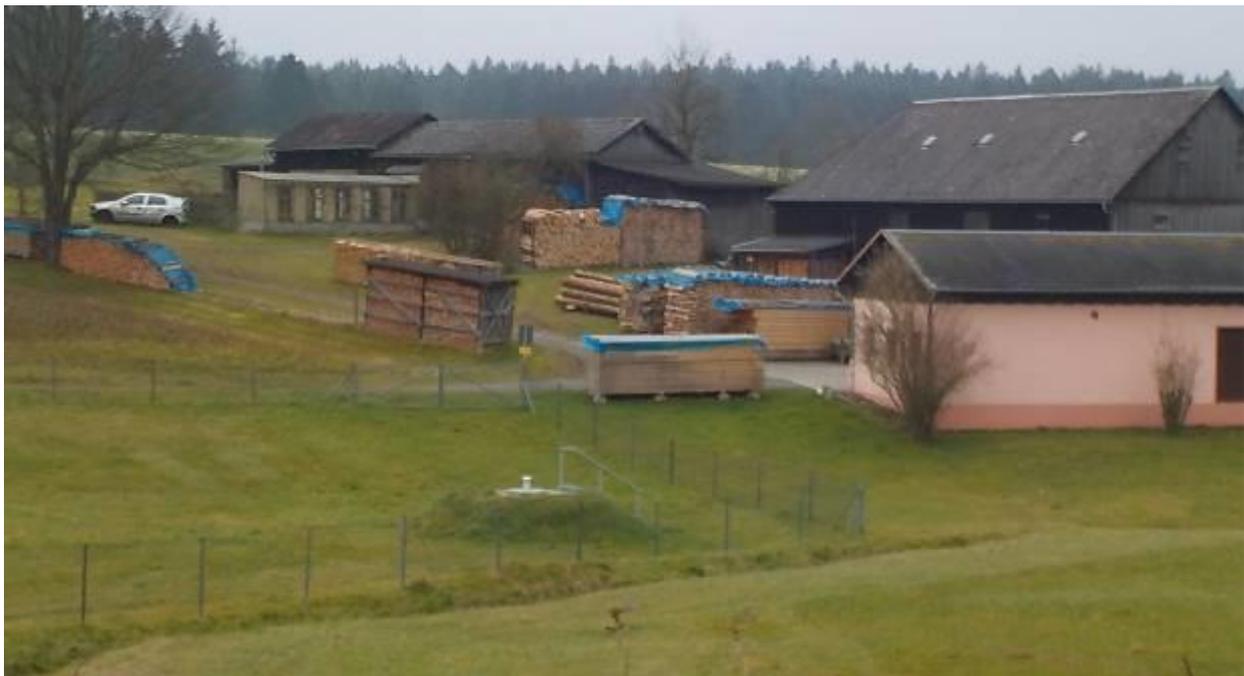
Abbildung 61 – Einzugsgebiet Quelle 15 in Reichenbach

Die Grundwasserentnahme „Quelle 15“ im Jahre 2019 war 35 323 m³, das Mittelwert entspricht 1,1 l/s.
