# Vodní režim krajiny Ašska

Výzkumný Ústav Vodohospodářský T. G. M., v. v. i.

Historické využití území a jeho význam pro budoucí ochranu  
významných druhů podél bavorsko-české hranice

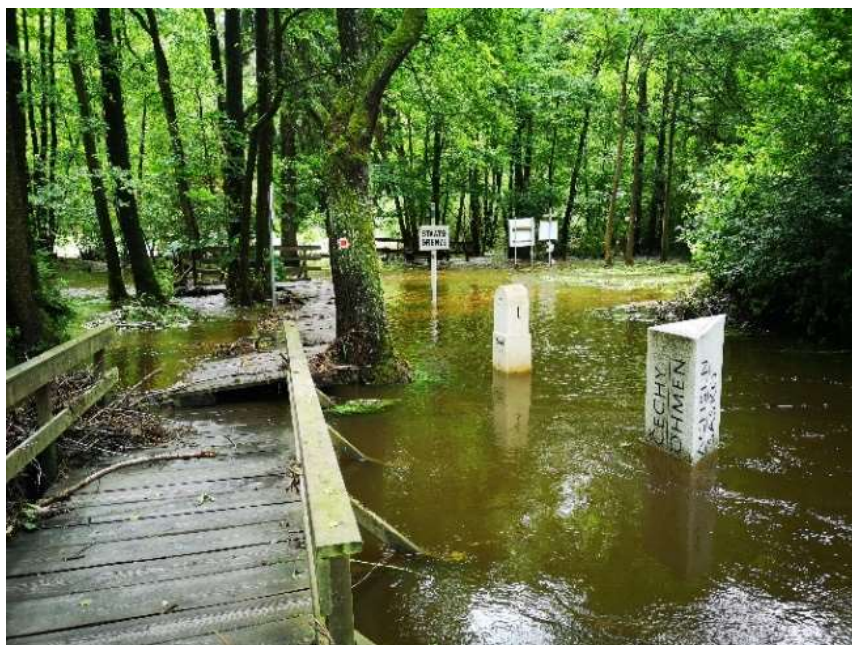
*Obrázek 1. Povodeň na Rokytnici, Trojstátí Česko – Bavorsko – Sasko (16. 7. 2021)*

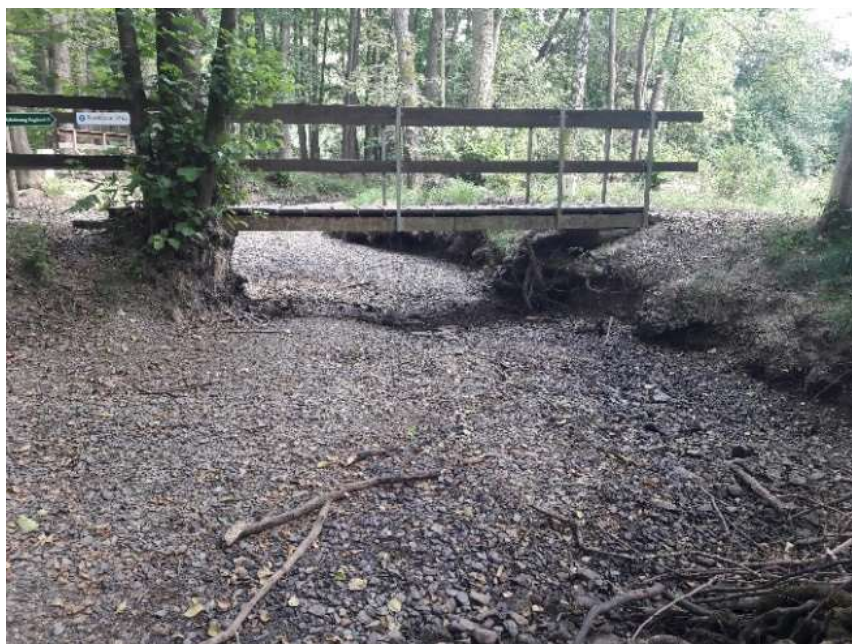
*Obrázek 2. Vyschlé koryto Rokytnice, Trojstátí Česko – Bavorsko – Sasko (17. 8. 2022)*

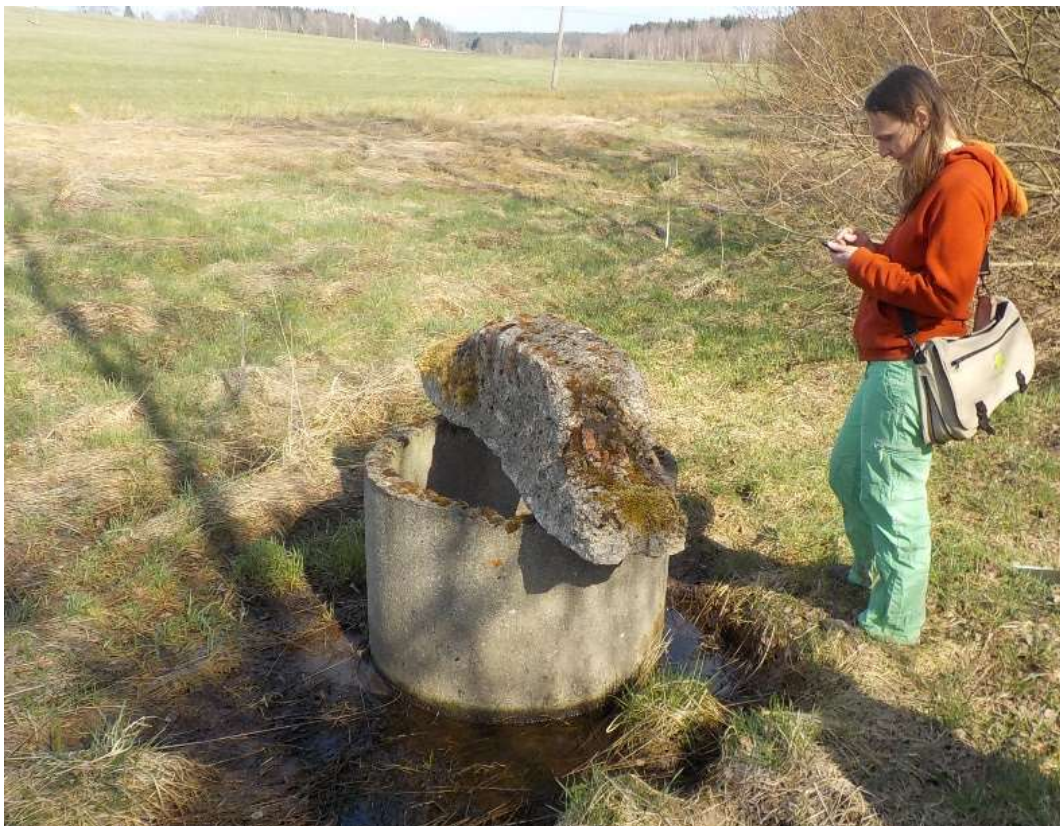
Obrázek 3. Mapování funkčních a nefunkčních odvodňovacích zařízení z 2. poloviny 20. století

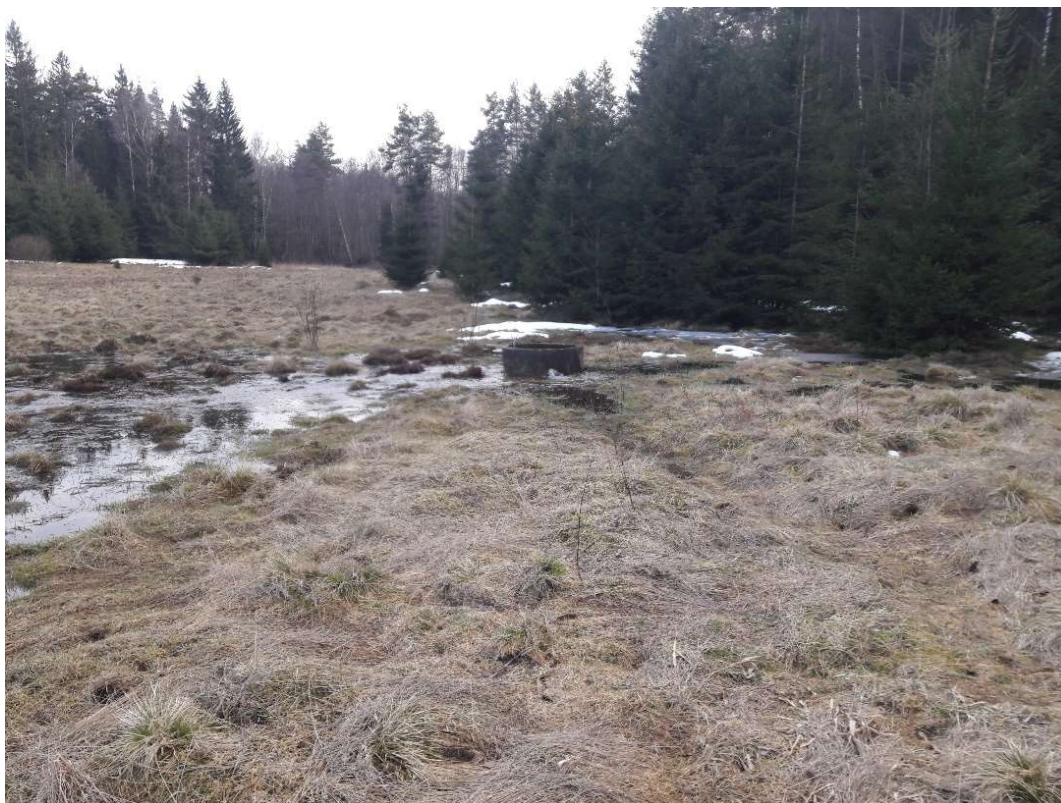
*Obrázek 5. Periodicky zaplavovaná niva Rokytnice pod Dolíškou a pod významným pravostranným přítokem, vzniklá v místě nefunkčního drenážního systému v louce v povodí Rokytnice*

Doporučujeme zachovat současný stav, případně provádět občasný výřez dřevin, zejména jehličnanů, aby byl udržován otevřený charakter pozemku. Samovolnou obnovu příbřežní vegetace v podobě vrb, olší a dalších pro luhy typických stromů a keřů naopak považujeme za přínos. Důležité bude administrativně zajistit, aby poškozená drenáž (tedy vodohospodářská stavba) nebyla v budoucnu obnovena.

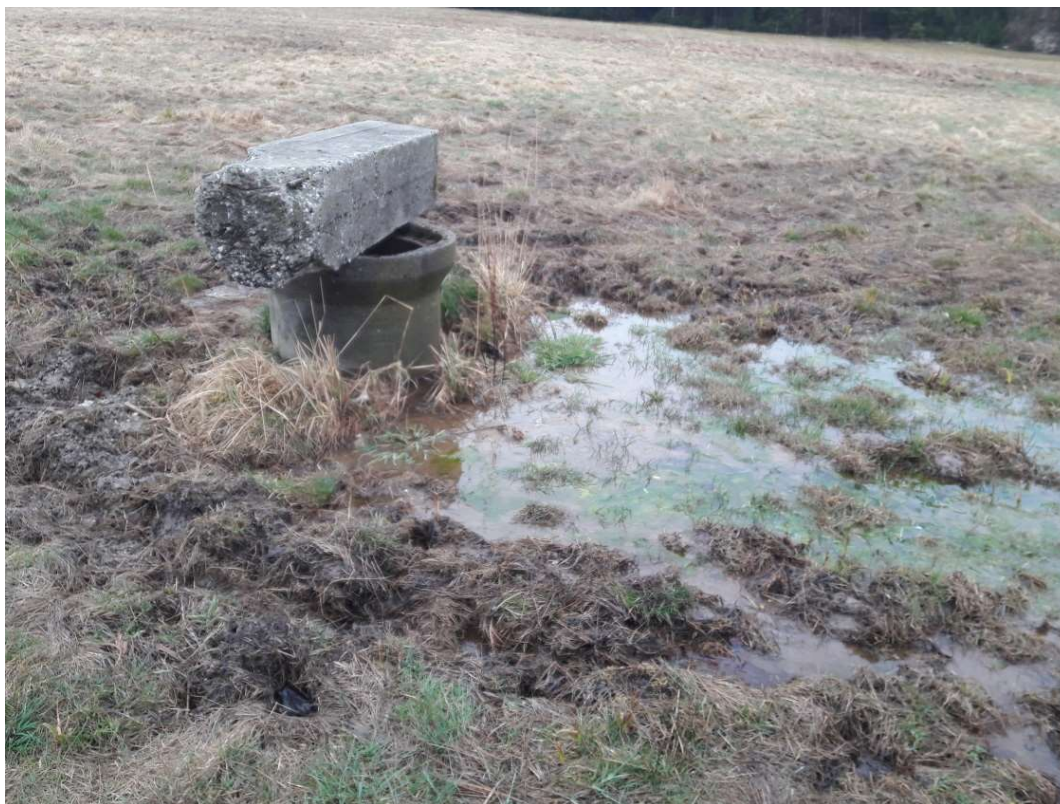
Poškození nebo ucpání drenážních trubek vedlo na zmapovaných plochách k tomu, že drenážní voda vystupuje na povrch buď v horní části odvodňené plochy (v případě, že odvodňovací systém je již zcela nefunkční) nebo ve spádnici, v terénní sníženině, nebo v jiném místě, kudy drenážní trubky vedou (tedy horní část drenážního systému ještě funguje, dolní část blíže k recipientu je již nefunkční), což je většina případů.

*Obrázek 7. Otevřená šachta drenážního systému v povodí Rokytnice na jaře 2022. Drenážní voda vyvěrá v místě poškození trubky a vytváří druhotné prameniště v terénní sníženině, kudy vedla pravděpodobně v minulosti stružka z původního pramene. Horní část drenážního systému je funkční.*

Často je zachování původního stavu (poškozená drenáž) nejlepší management, bez dalších výdajů dochází k samovolné renaturaci. Rozvoji mokřadní vegetace a společenstva vodních bezobratlých lze napomoci např. vysekáním některých nevhodných dřevin, posekáním 1x ročně nebo vypasením 1x ročně nebo 1x za několik let (otevřené, málo zastíněné habitaty a habitaty s mozaikovitými ploškami opadavých stromů a keřů mají vyšší biodiverzitu vodních bezobratlých než prameniště v kyselých smrkových lesích). V pastvinách je důležité vyplocení nebo jiné zamezení vstupu dobytka přímo do vývěru, v intenzivních sekaných loukách nehnojení okolo vývěru a nad ním. Stejně jako v předchozím případě je důležité je administrativně zajistit, aby poškozená drenáž nebyla v budoucnu obnovena. Na některých lokalitách je drenáž poškozena jen v dolní části a prioritou je odvodňovací systém zcela odstranit, například proto, aby plocha mokřadu byla větší. Tento přístup je popsán v následující kapitole.

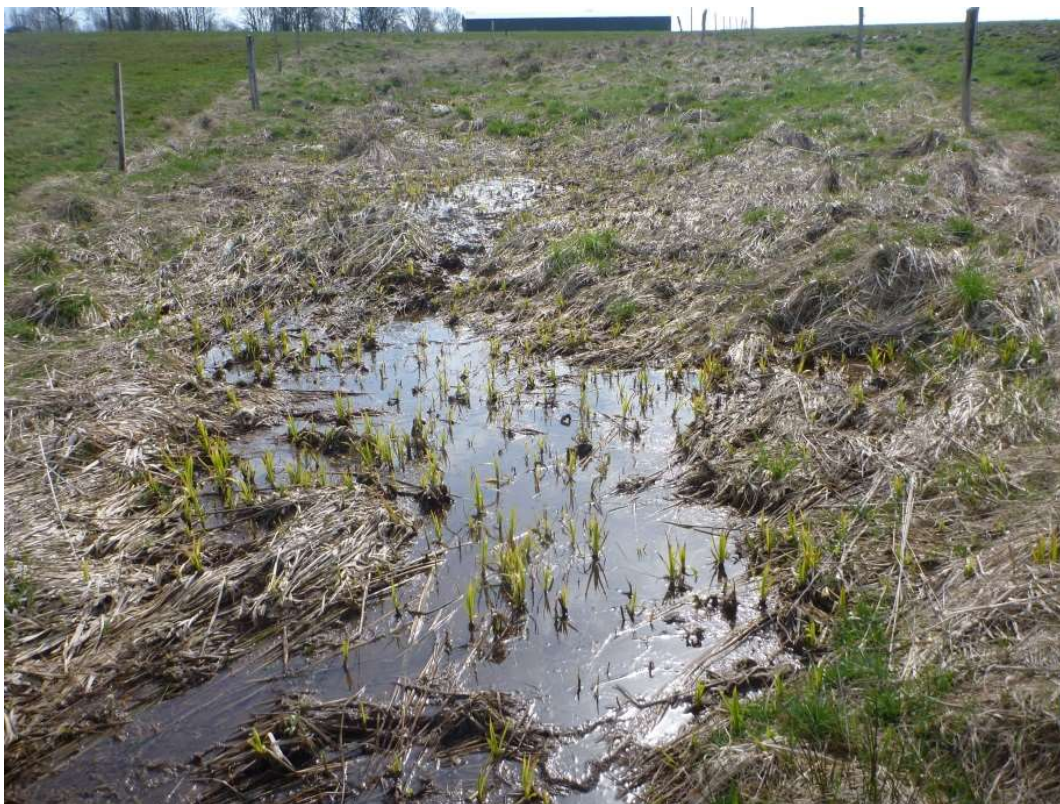
*Obrázek 8. Vyplocení sekundárního prameniště Rok 19 a celé podmáčené plochy v dolní části pastviny pod zemědělským družstvem*

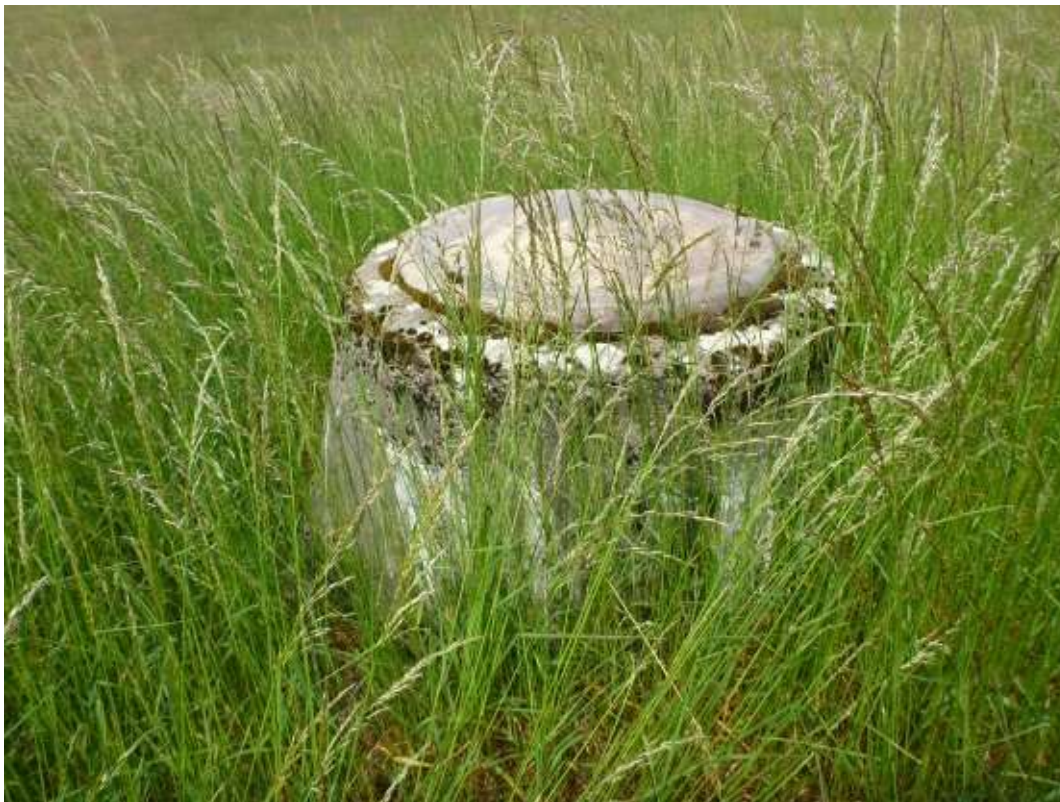
*Obrázek 9. Šachta podpovrchového hlavního odvodňovacího systému, povodí Lužního potoka*

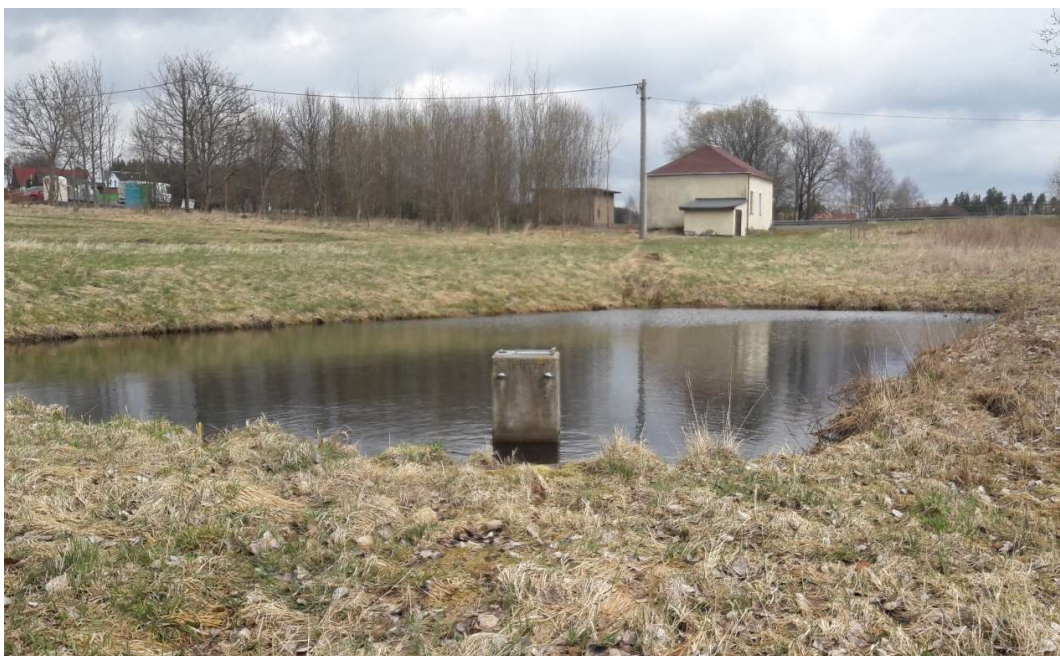
Obrázek 10. Rybníček, vybudovaný v zaústění drenážního systému nad vtokem do Rokytnice

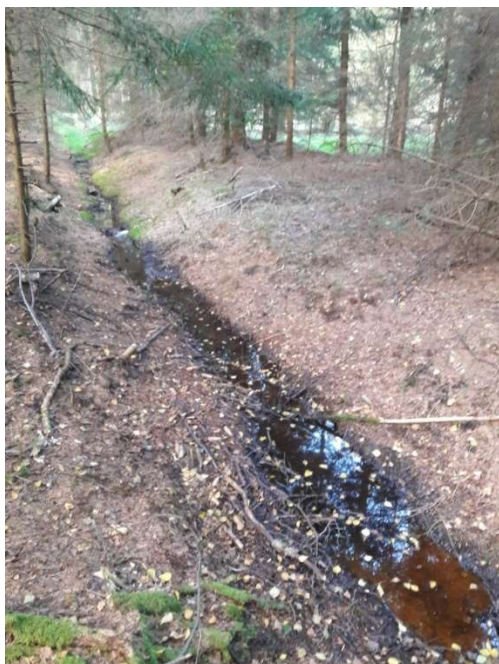
*Obrázek 11. Povrchová lesní strouha, odvádějící vodu do Rokytnice z několika drobných lesních*

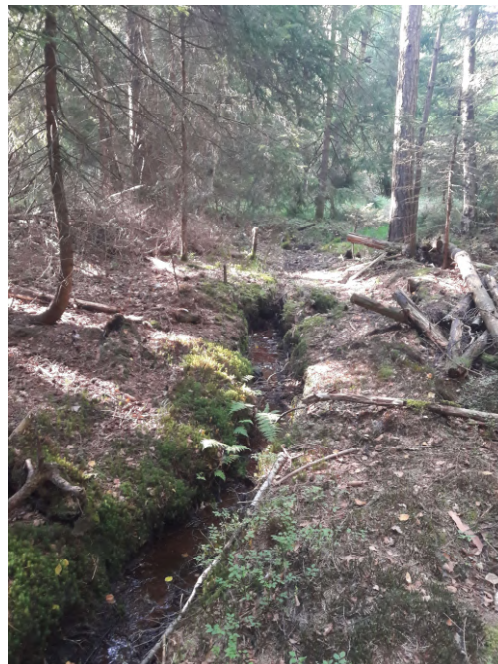
*Obrázek 12. Uměle zahloubené a odvodněné lesní prameniště na začátku odvodňovací rýhy*

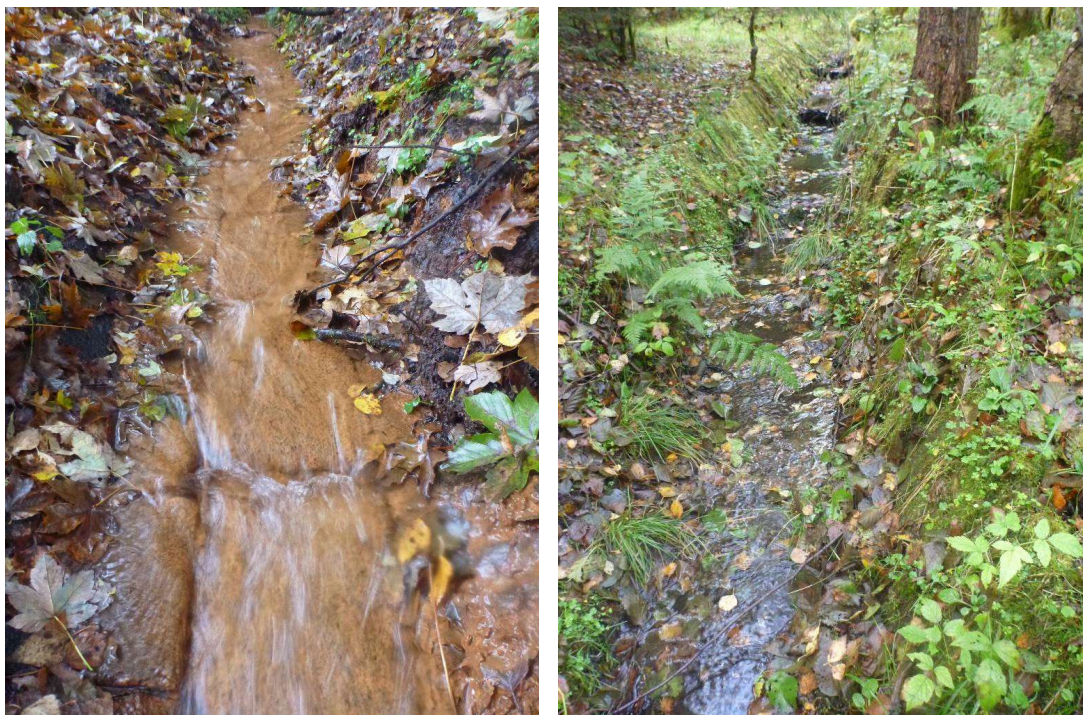
*Obrázek 13., Obrázek 14. Narovnané, zahloubené a opevněné pramenné stružky v horní části Újezského potoka*

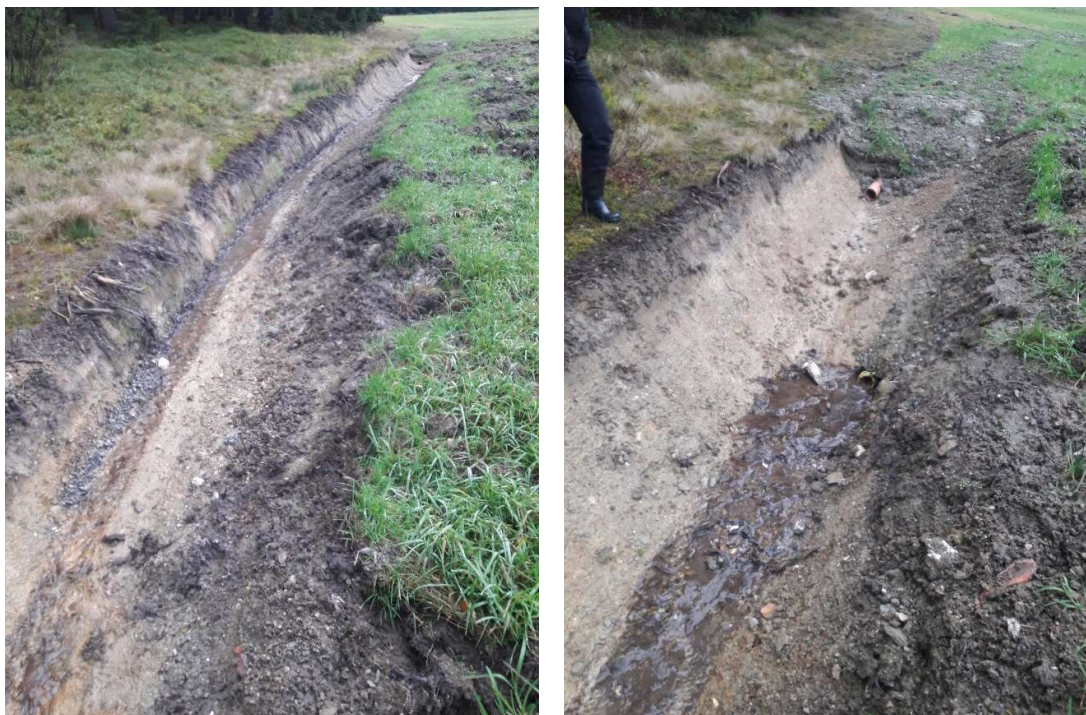
*Obrázek 15., Obrázek 16. Nově vybagrované odvodňovací strouhy v místech pramenišť Luz 32 a 33.*

Na některých místech bohužel dochází i dnes k budování nových rovných odvodňovacích stružek, např. v listopadu 2021 jsme zmapovali dvě nově vybagrované strouhy (viz *Obrázek 15* a *17*) v místech prameništ, vymapovaných v roce 2008 (Spisar 2009). Pravděpodobně místním hospodářem došlo k poškození prameništ a odvodnění části sekané louky (lze vidět trubku). Přitom podle mapy drenovaných pozemků z WWA Hof se jedná o původně neodvodněný pozemek, opatření se tedy muselo realizovat nově. Doporučujeme prověřit a uvést zpět do přírody blízkého stavu.

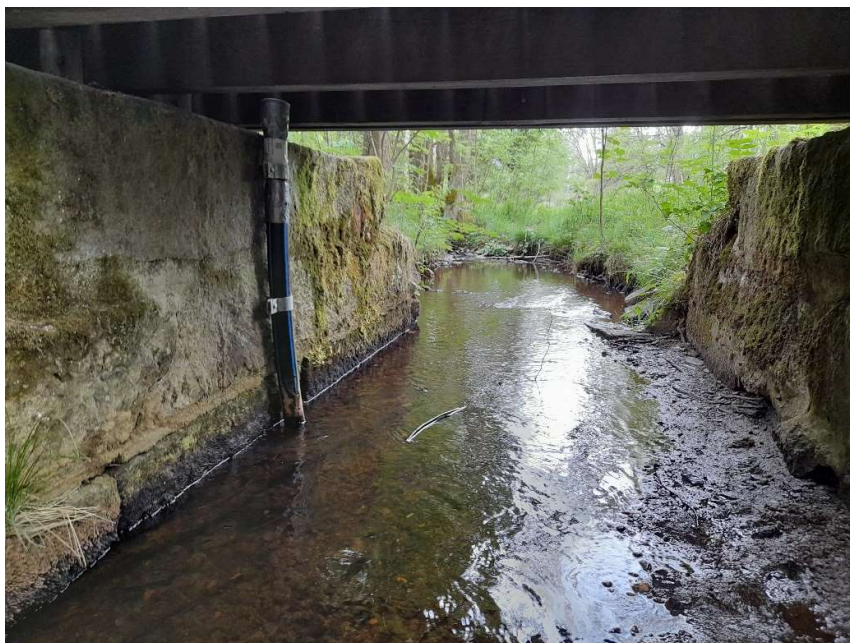
Obrázek 21. Vodoměrná stanice Újezdský potok

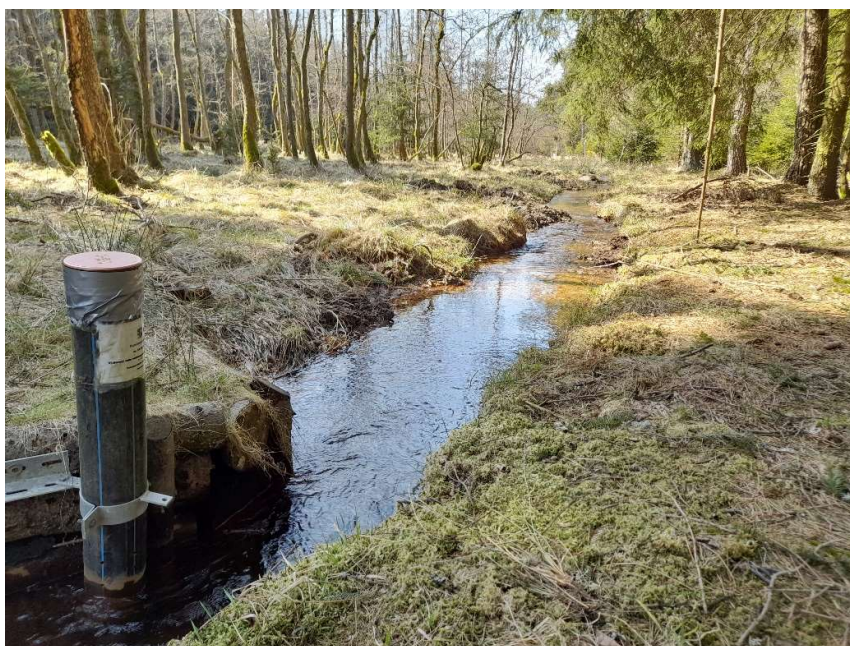
Obrázek 22. Vodoměrná stanice Pekelský potok

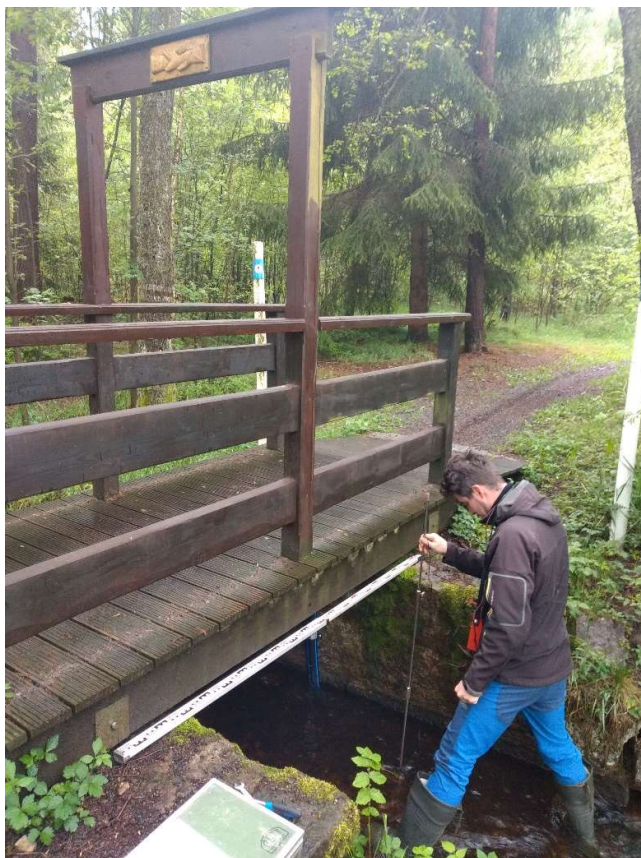
Obrázek 23. Hydrometrování na Újezdském potoce

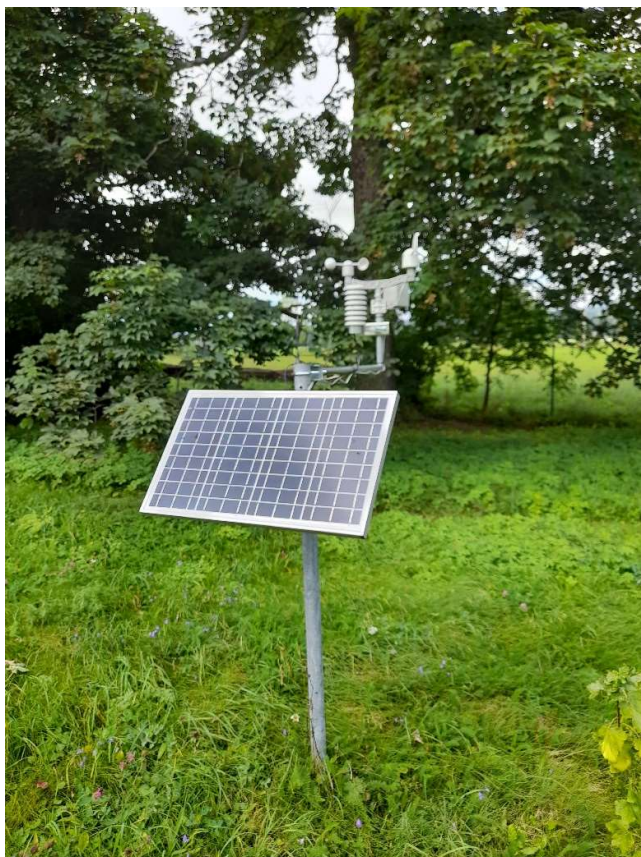
Obrázek 24. Meteorologická stanice u obce Pastviny

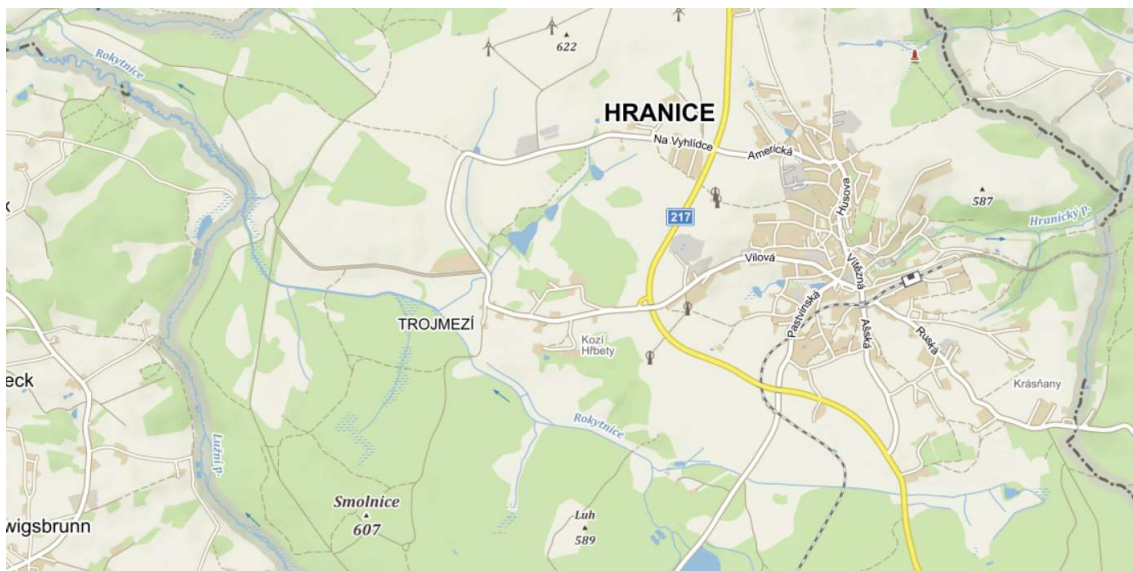
Obrázek 47. Vedení Rokytnice jižně od obce Hranice

Níže je na mapách znázorněna trasa Rokytnice (Regnitz) na českém území a před obcí Kautendorf (Obrázek 47, Obrázek 48), dále pak ukázka vydlážděného koryta Rokytnice u obce Hranice (Obrázek 49).

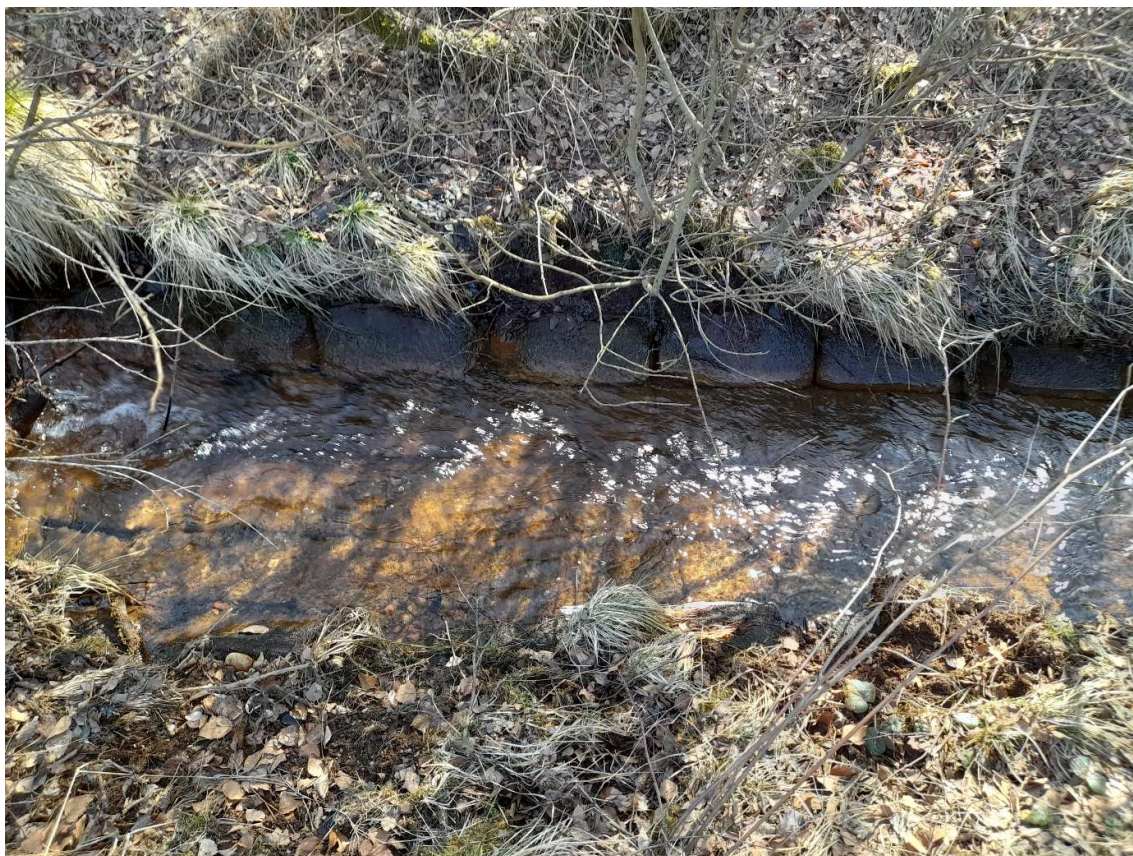
*Obrázek 49. Vydlažděné koryto Rokytnice v úseku před křížením se železnici, jižně od obce Hranice*

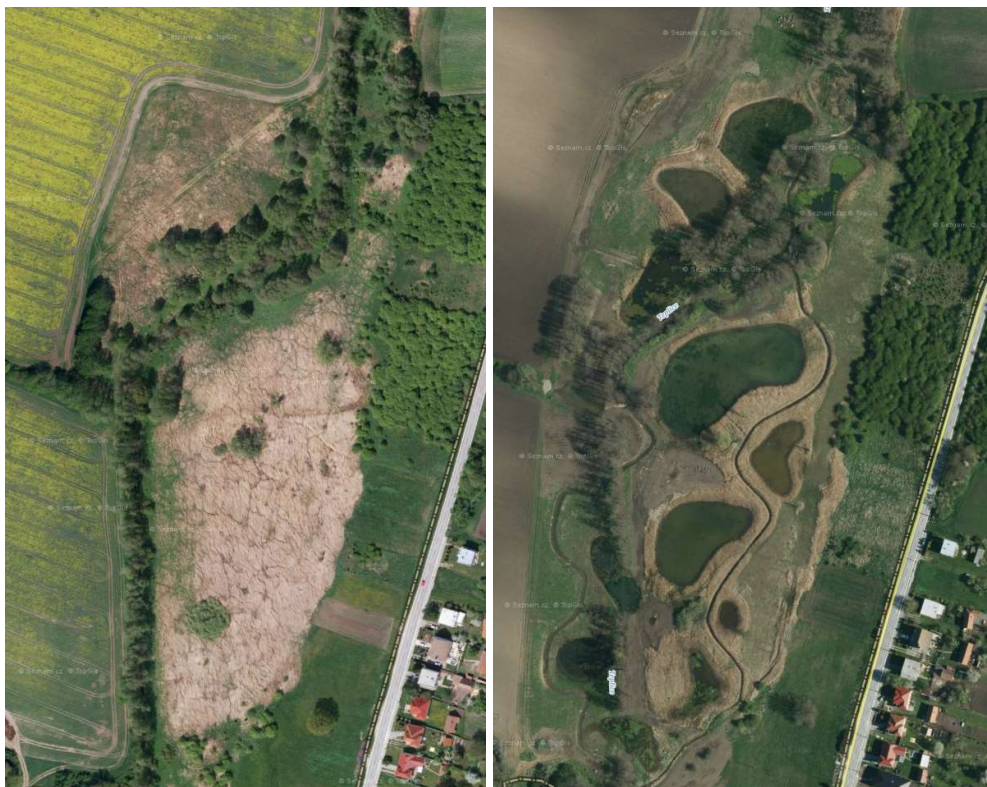
Obrázek 50. Ukázka revitalizace dříve narovnaného úseku vodního toku Teplice na jižní Moravě. Vlevo původní stav, vpravo po revitalizaci

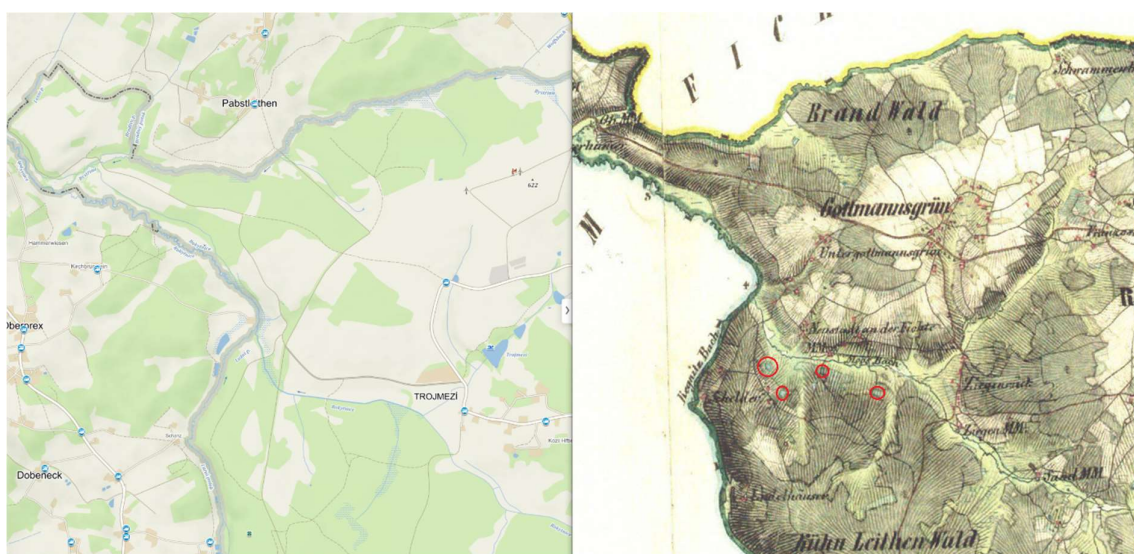
Obrázek 51. Lokalizace zaniklých malých vodních nádrží (rybníků) na mapě z 19. století. V červeném kroužku jsou ty, které na současné mapě chybí.

Obrázek 52. Lokalizace zaniklých malých vodních nádrží (rybníků) na mapě z 19. století. V červeném kroužku jsou ty, které na současné mapě chybí.

Obrázek 53. Lokalizace zaniklých malých vodních nádrží (rybníků) na mapě z 19. století. V červeném kroužku jsou ty, které na současné mapě chybí.
