**VÝZKUMNÝ ÚSTAV  
VODOHOSPODÁŘSKÝ  
T.G. MASARYKA**

# Hydrogeologická studie zájmového území na Ašsku

Závěrečná zpráva

Praha, prosinec 2021

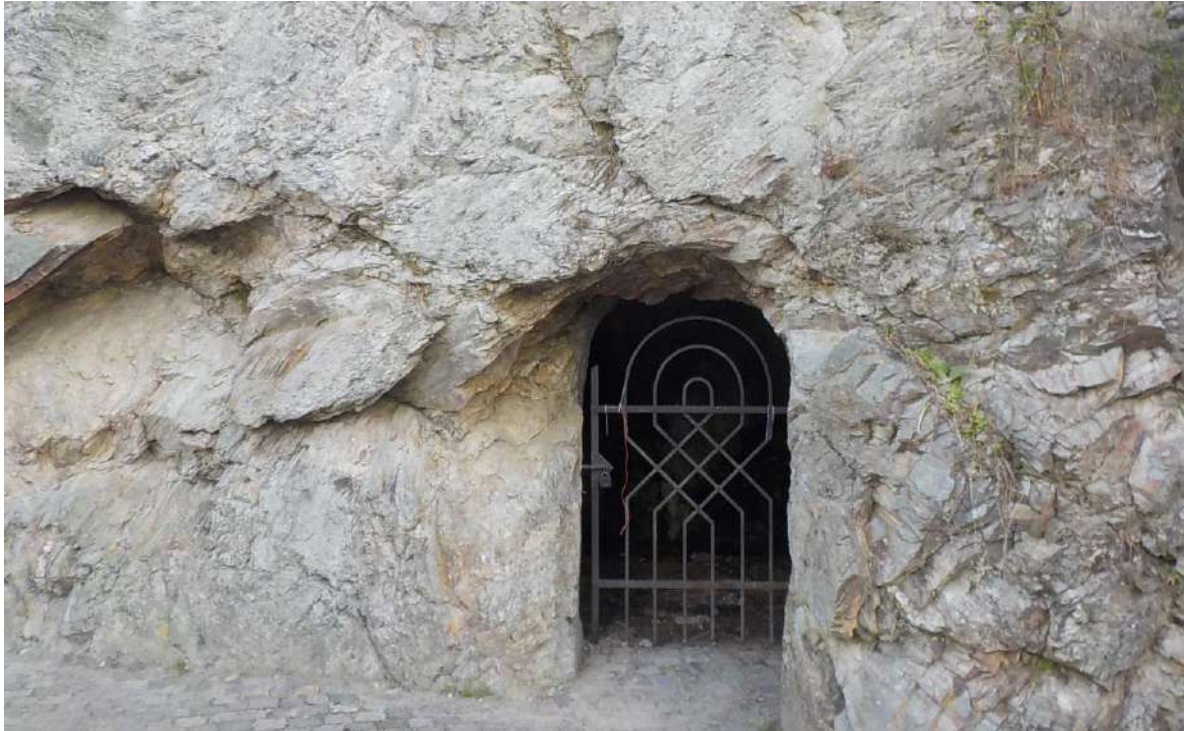
*Obrázek 6 – Charakter skalních hornin – fylity v intravilánu města Hranice*

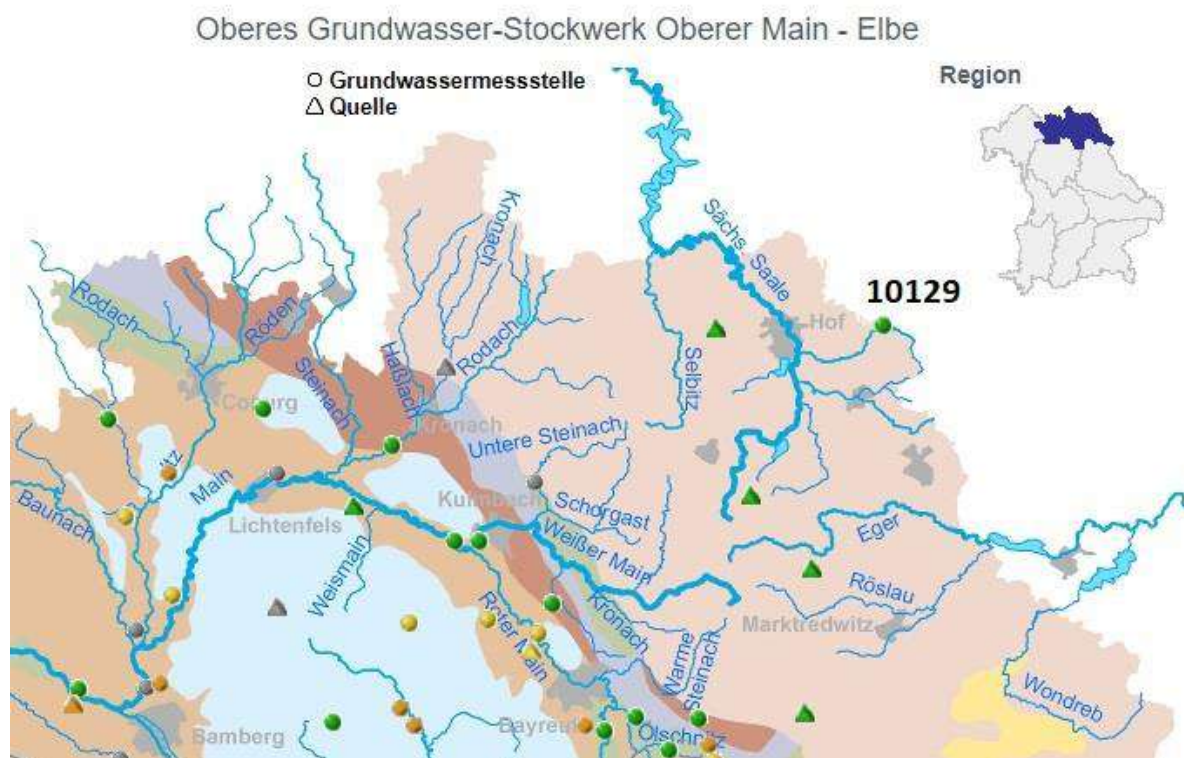
Obrázek 11 – Poloha sledovaného hydrogeologického vrtu 10129 Nentschau

Na území Svobodného státu Bavorsko provozuje síť sledování podzemních vod Bayrisches Landesamt für Umwelt (<https://www.nid.bayern.de/grundwasser>). V bavorské části zájmového území studie leží jeden sledovaný hydrogeologický objekt. Jedná se o mělký vrt č. 10129 (Nentschau 29), sledující od roku 1983 mělkou zvrstvení v krystalinických horninách. Mapku polohy zájmového sledovaného vrtu znázorňuje obrázek 11 a 12, průběh hladiny podzemní vody v tomto vrtu v posledním roce sledování uvádí obrázek 13.

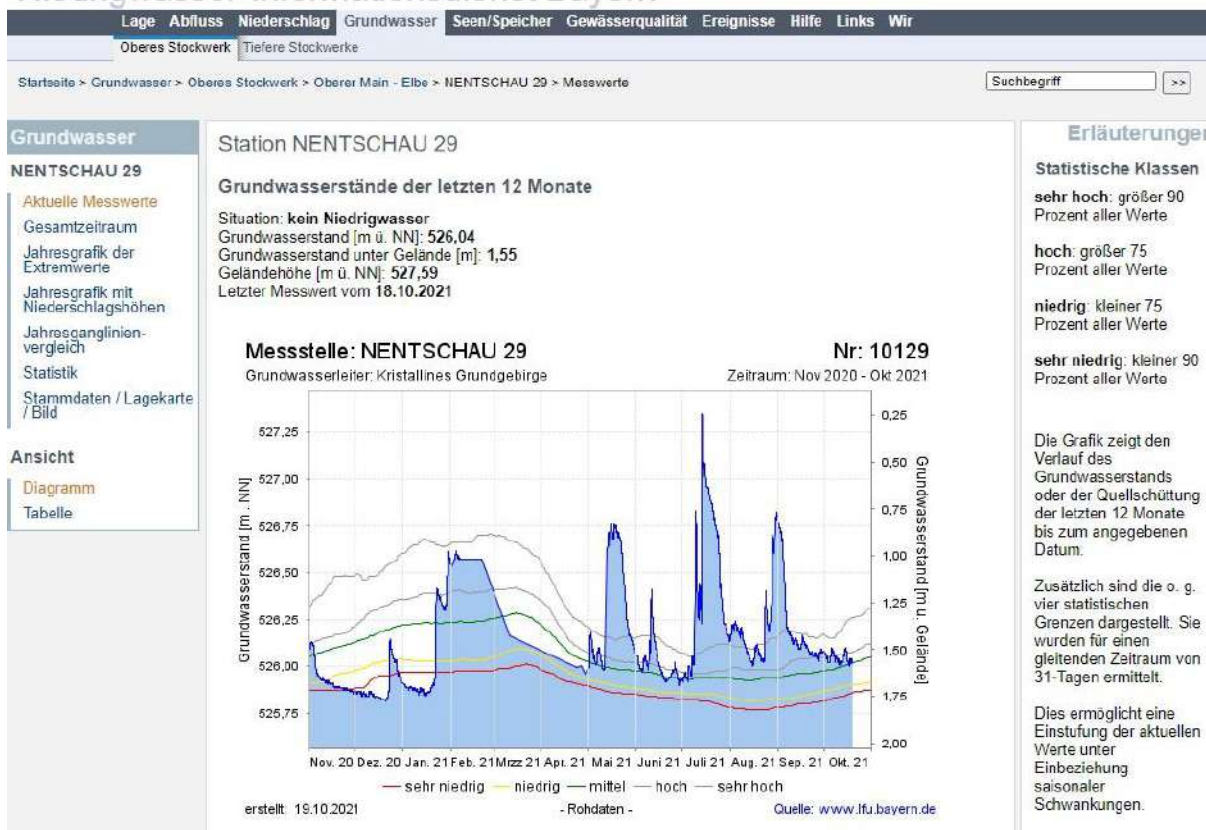
Obrázek 13 – Průběh hladiny podzemní vody ve vrtu Nentchau 29

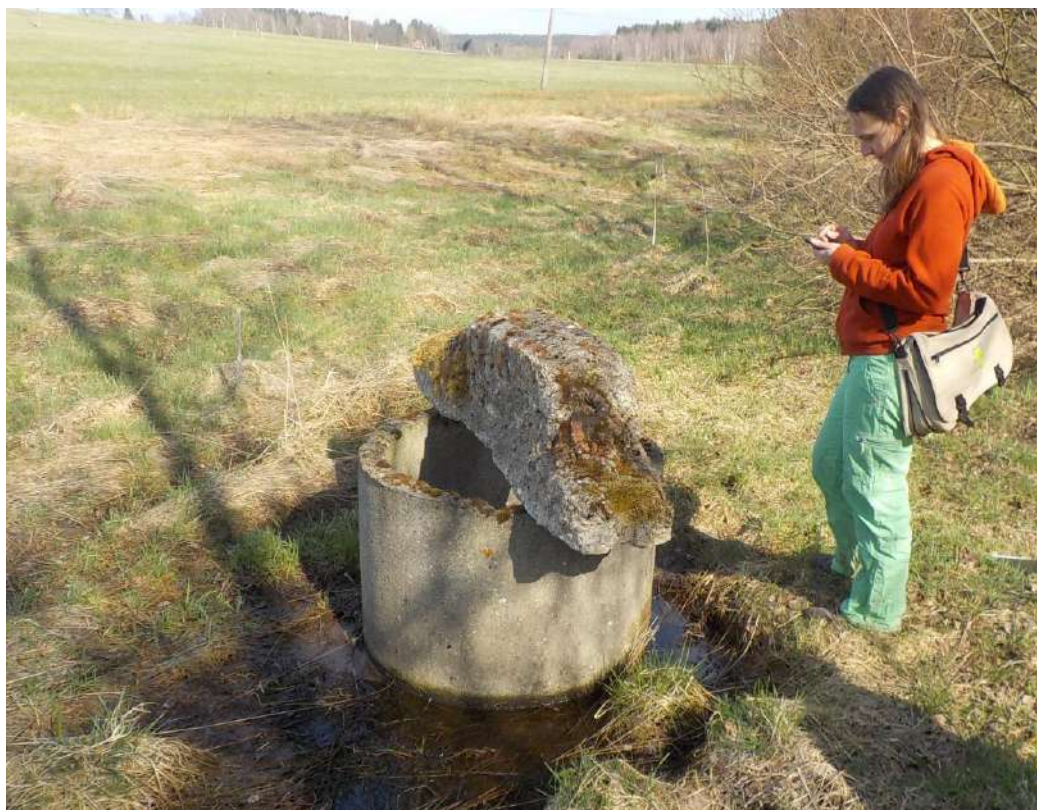
*Obrázek 14 – Meliorační skruž v povodí Rokytnice*

Zejména v druhé polovině dvacátého století došlo v české části zájmového území k rozsáhlým odvodněním obhospodařovaných pozemků, zejména orné půdy, ale i části lesních porostů. Drobné vodní toky byly napříměny, jejich nivelety prohloubeny. Voda byla svedena do drenážních výkopů a drenážních trubek. Lokálně tak byly sníženy hladiny podzemních vod.

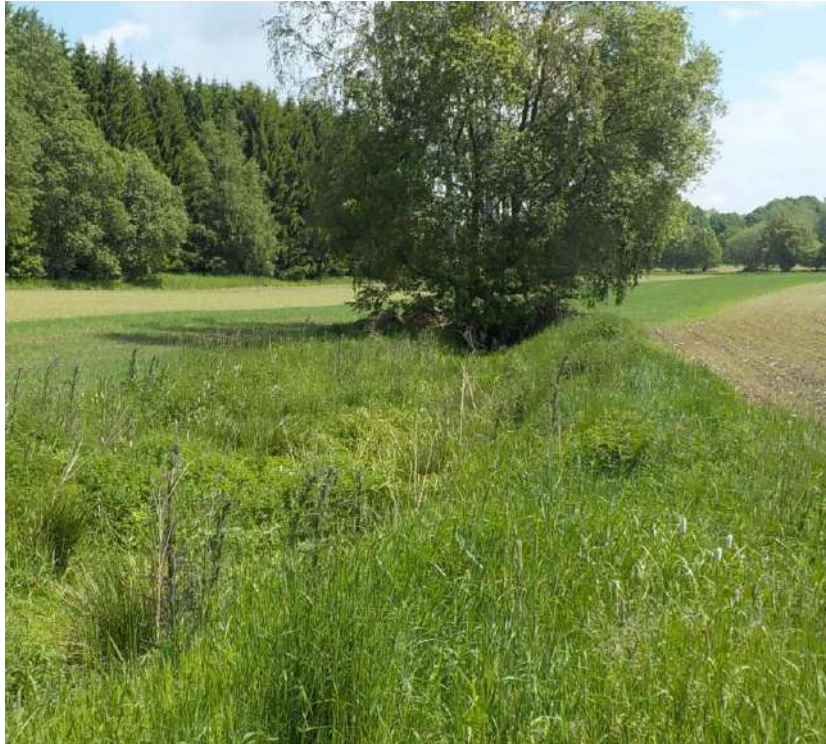
*Obrázek 15 – Pramen Jílovského potoka přetvořený melioračními pracemi*

Část pramenů zaniklo, či jejich vývěry byly melioracemi přesunuty níže po svahu. Větší část těchto opatření v krajině přetrvává, přesto že často došlo ke změně hospodaření (typicky z orné půdy na louky a pastviny), které takto rozsáhlá opatření již nevyžadují. Příkladem je nejjižnější pramen české části zájmového území – pramen Jílovského potoka, zachycený na následujícím obrázku,

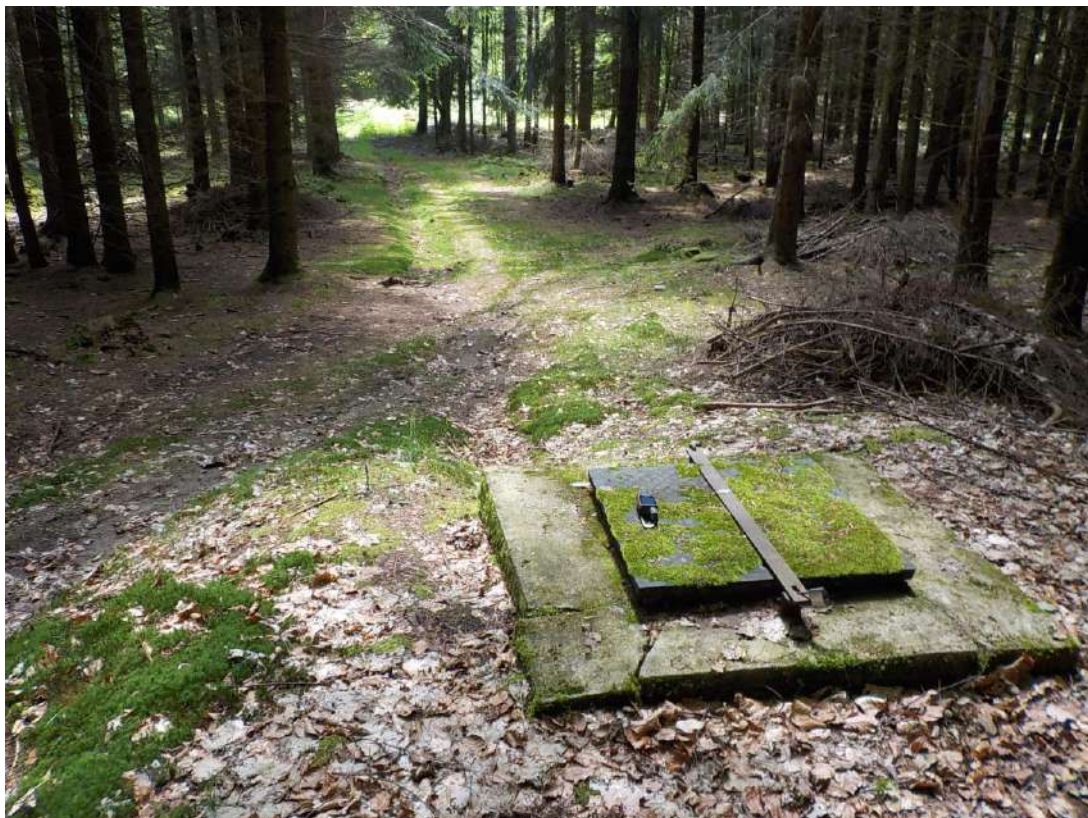
*Obrázek 20 – Jedno ze zařízení jímacího území podzemních vod v lokalitě Krásná*

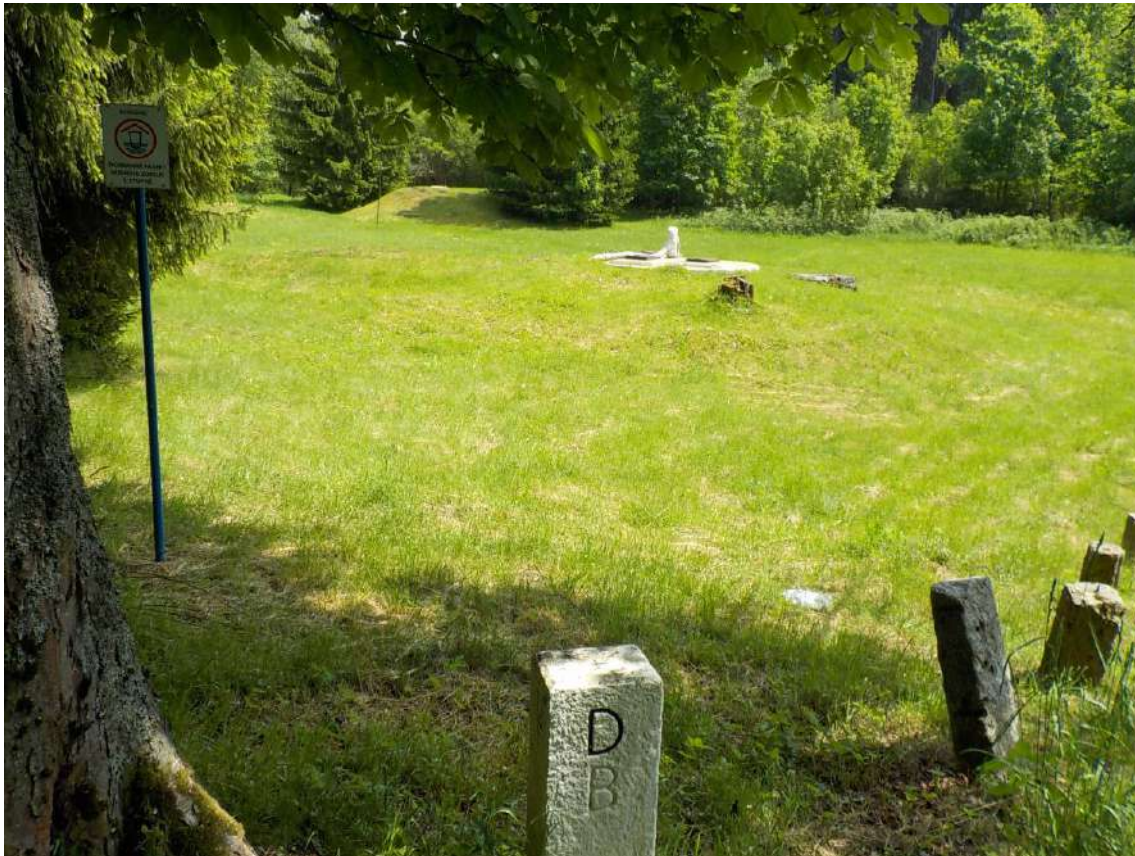
*Obrázek 24 – Sběrná studna Krásná leží v ochranném pásmu u státní hranice*

zářezy apod.) a dále i šachtice potrubí. Zařízení jsou zakryta litinovými poklopy a uzamčena. V centrální části jímacího území v těsné blízkosti státní hranice se nachází budova čerpací stanice a u ní širokoprofilová zakrytá sběrná studna. Okolí čerpací stanice a sběrné studny představuje udržovaný travní porost (kosená louka).

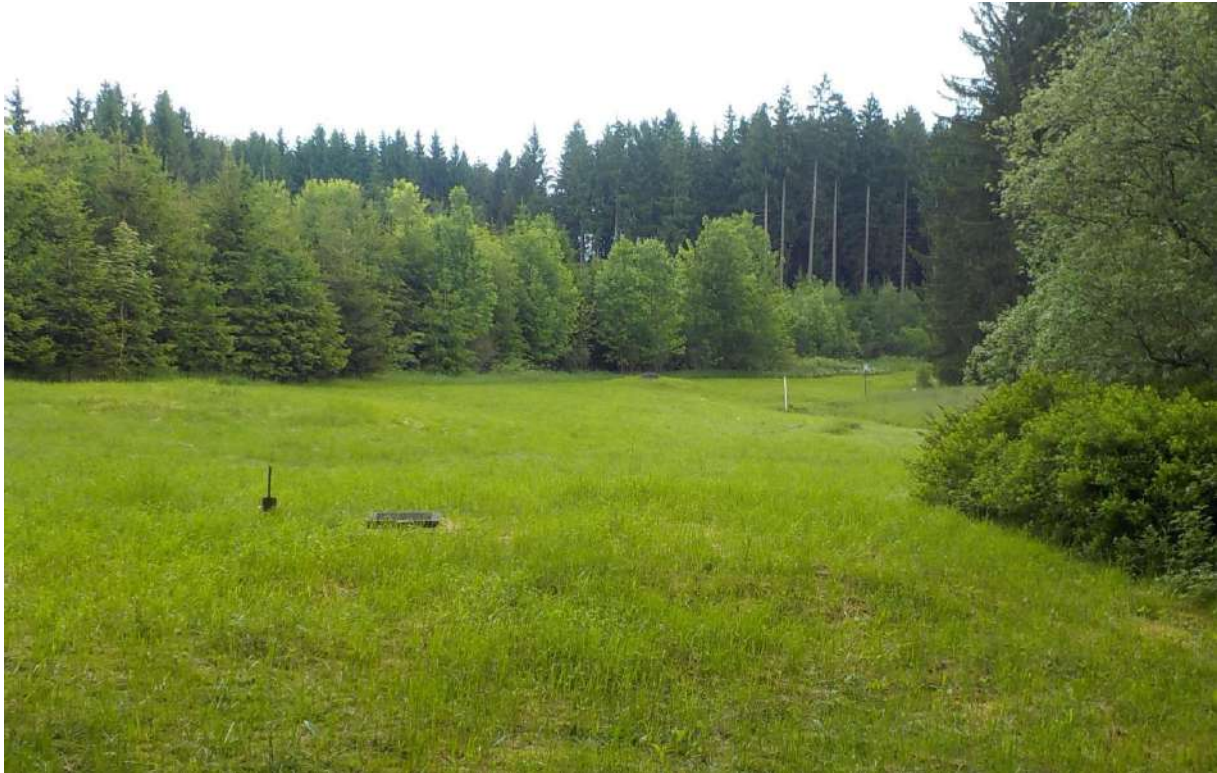
*Obrázek 25 – Jímací objekty podzemních vod v lokalitě Štítary*

Jímací území Štítary sloužilo k odběru podzemní vody mělkého oběhu pro zásobování obyvatelstva pitnou vodou.

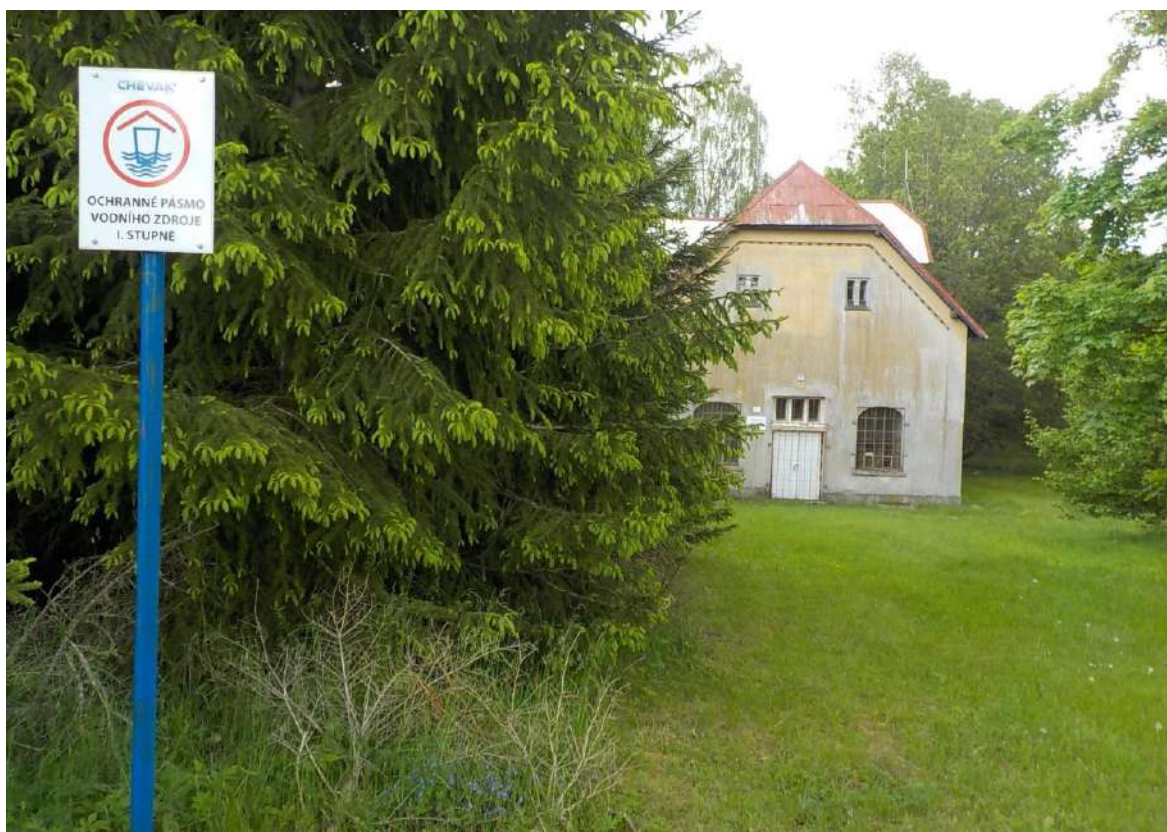
*Obrázek 26 – Čerpací stanice a ochranné pásmo I. stupně Štítary*

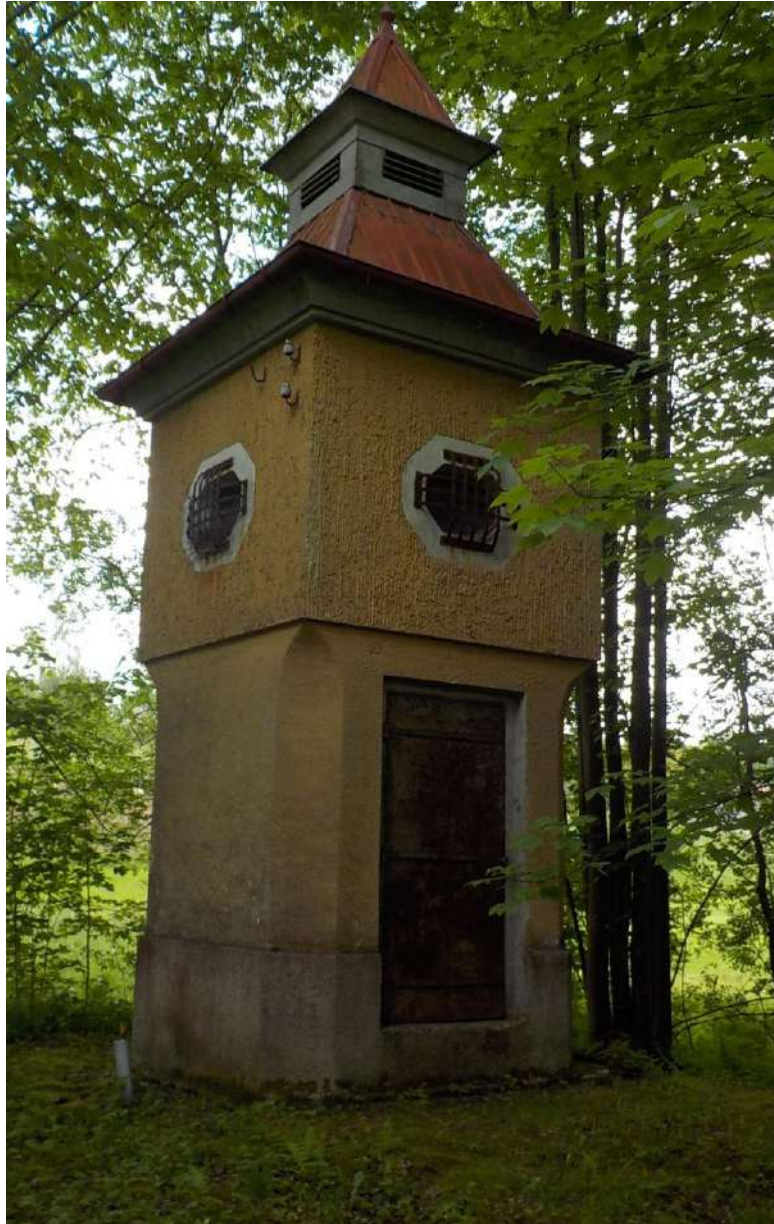
*Obrázek 27 – Historický vodojem jímání Štítary v těsné blízkosti státní hranice*

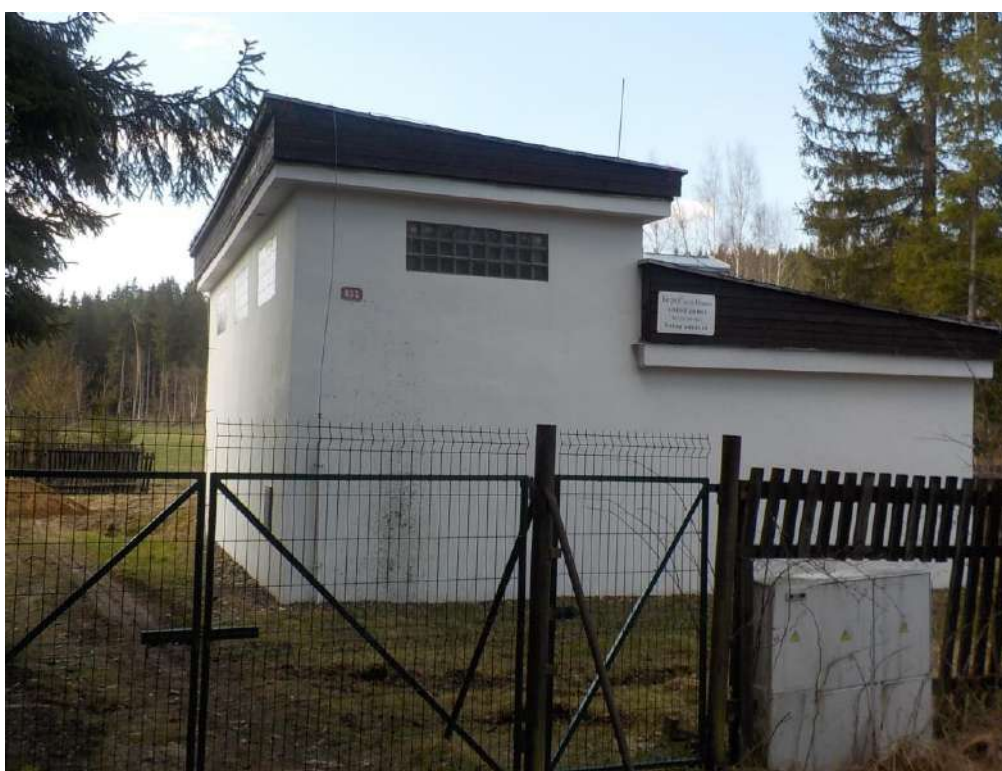
Obrázek 29 – Jímací území povrchové vody BEPOF Hranice

Jímací území Hranice slouží k odběru povrchové vody pro průmysl. Odběr má platné vodoprávní rozhodnutí (MěÚ Aš, 2017). Hydrologické povodí, ze kterého se odebírá, má číslo hydrologického pořadí 1-15-05-0050-0-00, tokem je Rokytnice. Odběr je realizován v katastrálním území Hranice u Aše (pozemky stp. 892 a p.č. 2564/1). Poloha odběru je znázorněna na mapě na obrázku 18 a tam označena číslem „3“.

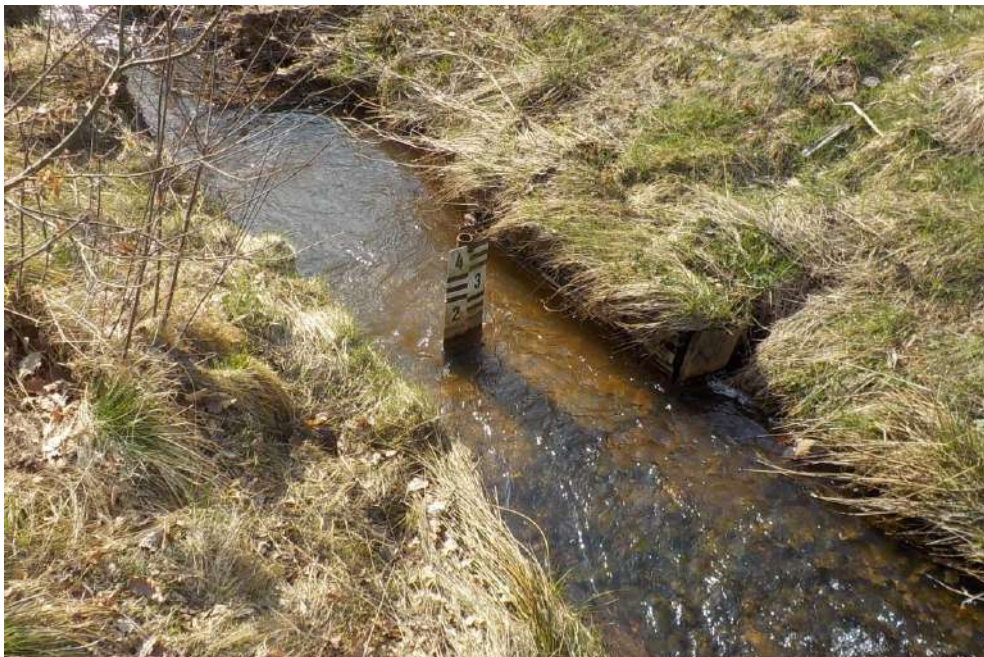
*Obrázek 31 – Vodočet u jímacího území BEPOF Hranice*

Reálně odebíraná roční množství vody podle heis.vuv.cz v posledních letech mírně narůstala od objemu 5 332 m<sup>3</sup> v roce 2014 až po 9 938 m<sup>3</sup> v roce 2019. V roce 2019 odpovídal průměrný odebíraný objem vody hodnotě cca 0,3 l/s.

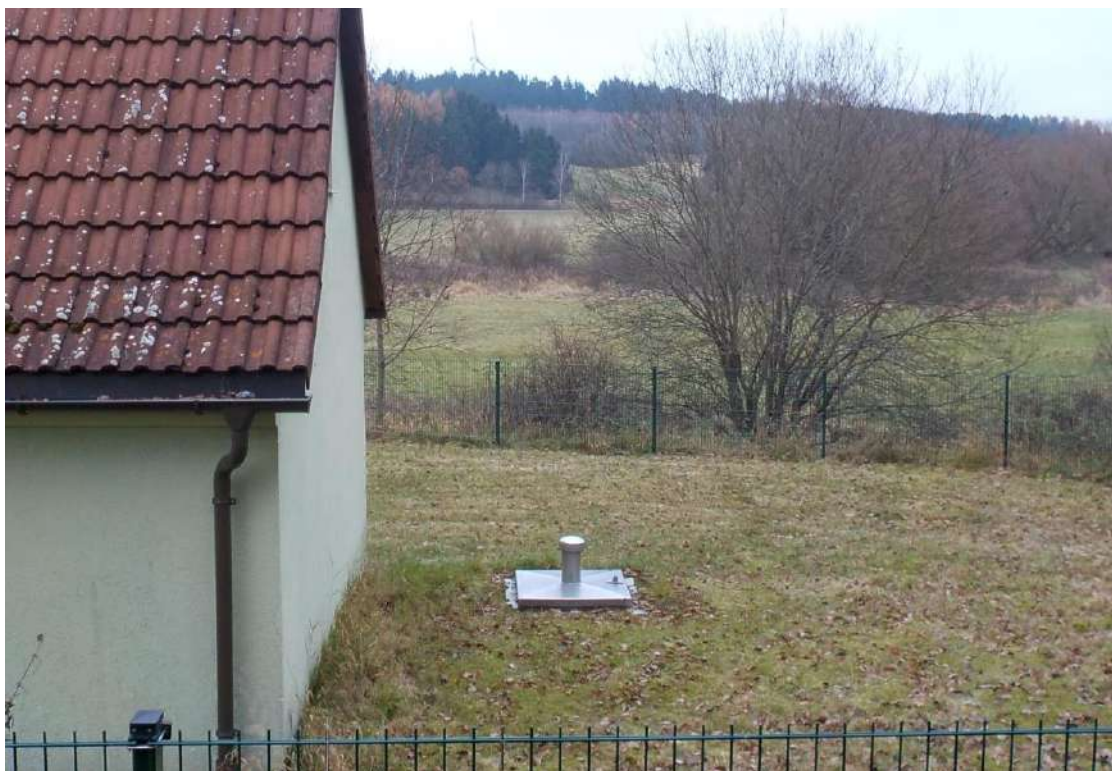
*Obrázek 35 – Jímání Br. I Regnitztal na levém okraji nivy Regnitz/Rokytnice*

Provozovatelem jímání v této lokalitě je obec Dörlau. Provozovaných 5 studní (Br. I Regnitztal až Br. V Regnitztal) tu lemuje po obou stranách nivu toku Regnitz/Rokytnice.

Ze studny 1 bylo v roce 2019 odebráno 88 514 m<sup>3</sup> podzemní vody (to odpovídá průměrně 2,8 l/s), ze studny 2 pak 9736 m<sup>3</sup> (odpovídá průměrně 0,31 l/s) a studna 4 posloužila k odběru 72 299 m<sup>3</sup> vody (odpovídá průměrně 2,3 l/s). Studny 3 a 5 nebyly využívány.

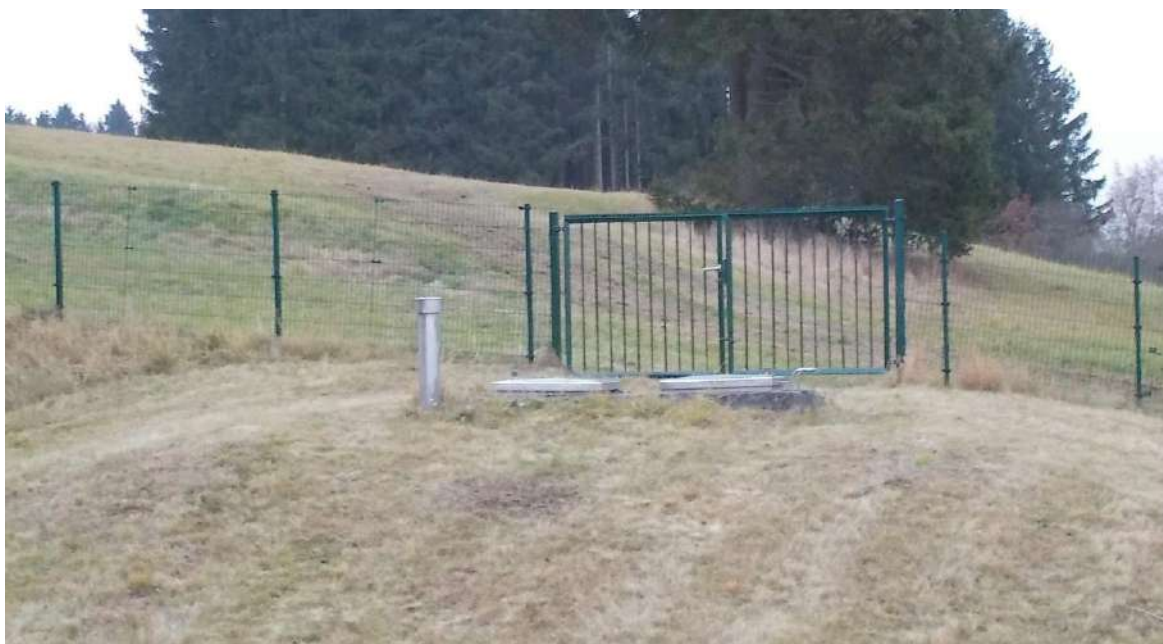
*Obrázek 36 – Jímání Br. II Regnitztal na pravém okraji nivy Regnitz/Rokytnice*

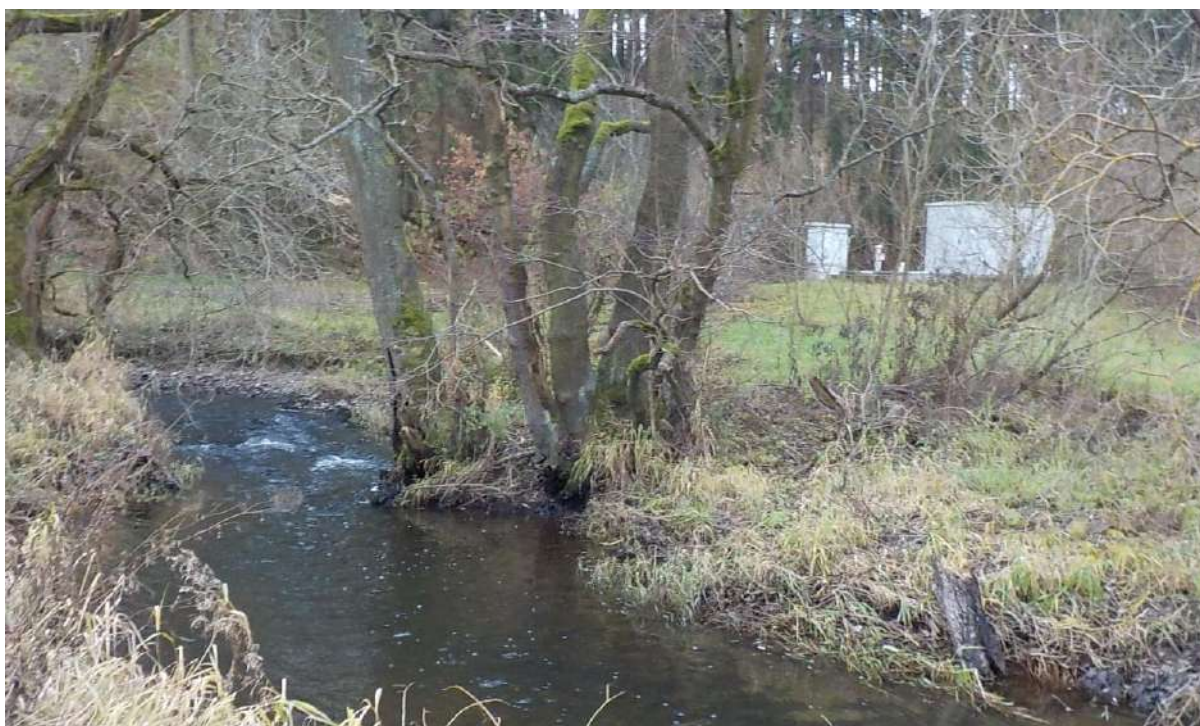
*Obrázek 38 – Jímání Br. II Regnitztal na levém břehu Regnitz nad Regnitzlosau*

Jímání Br. II Regnitztal (vyznačeno bodem 8 na předchozí mapce) leží na levém břehu Regnitz/Rokytnice nad městem Regnitzlosau. V roce 2019 z něj bylo odebráno 80 862 m<sup>3</sup>, což odpovídá průměrně 2,5 l/s. Fotodokumentace jeho polohy se nachází na následujícím obrázku. Lokalita byla navštívena dne 16.11.2021, průtok tokem Regnitz se tu pohyboval okolo 200 l/s, teplota vody činila 5,8°C, její konduktivita 177 µS/cm.

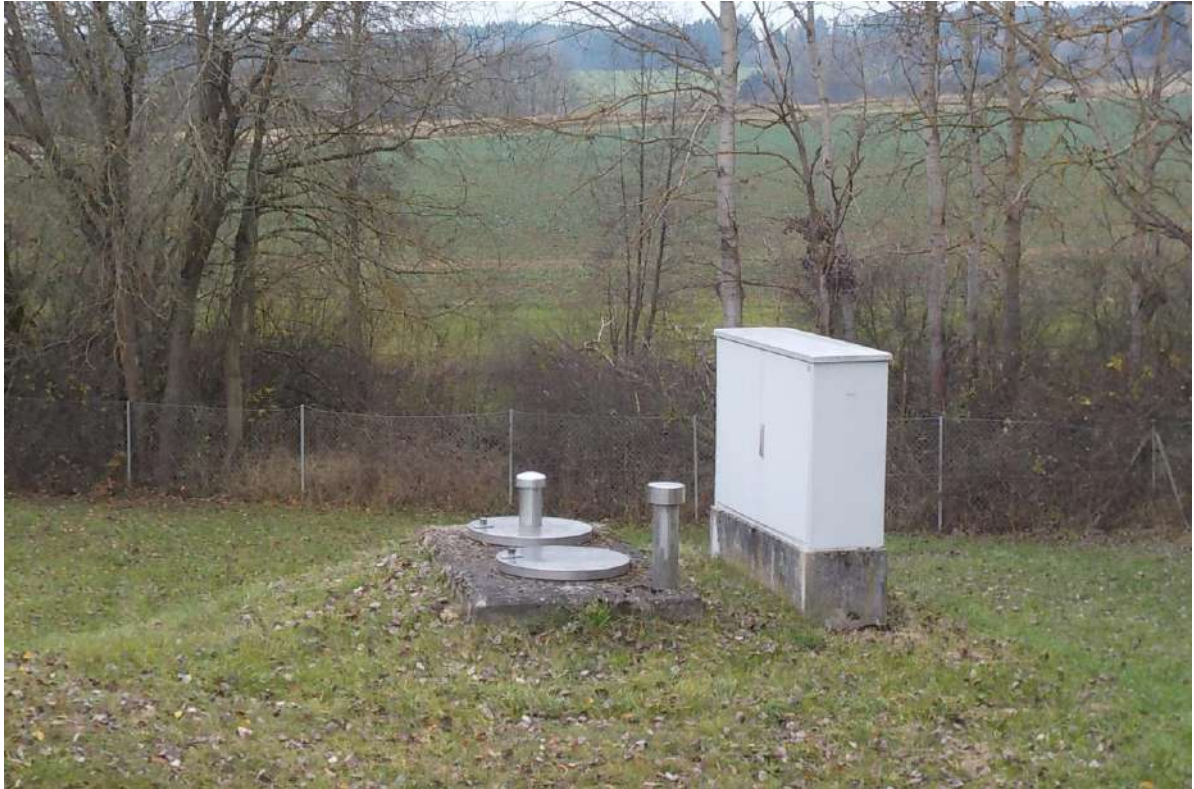
*Obrázek 39 – Jímání Br. I Trogenau*

Jímání „Br. I Trogenau“ leží severně nad osadou Trogenau v blízkosti drobného toku (vyznačeno číslem 9 na předchozí mapce). V roce 2019 z něj bylo odebráno 2624 m<sup>3</sup> podzemní vody, což odpovídá průměrně 0,08 l/s. Lokalita byla navštívena dne 16.11.2021, průtok drobným tokem, který protéká okolo jímání činil cca 5 l/s, teplota vody byla 7,4°C a konduktivita 252 µS/cm.

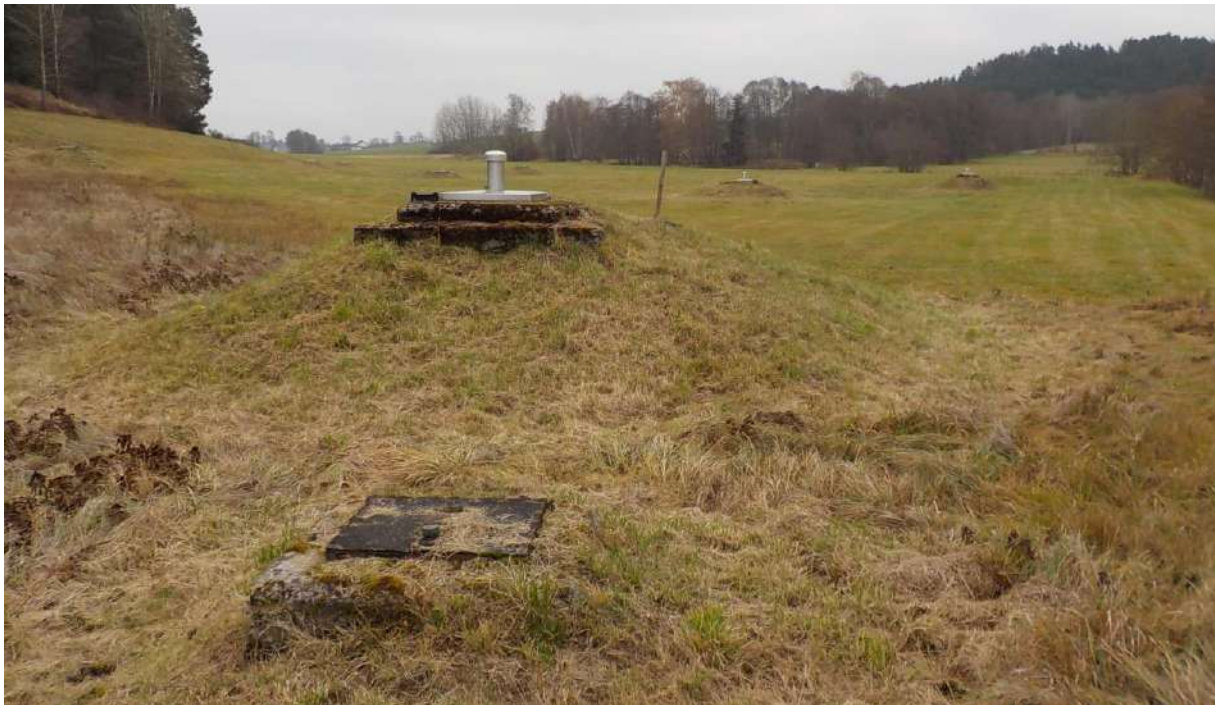
*Obrázek 40 – Jímání Quellen I-III Kleppermbach*

Poslední a největší místní jímání leží nad sádkami jihovýchodně od města Regnitzlosau (vyznačeno číslem 10 na předchozí mapce 37) na pravém břehu místního potoka. Jeho název zní „Quellen I-III Klepper Mülbach“, z čehož vyplývá, že se pravděpodobně jedná o podchycené prameny. Jímání v roce 2019 odebralo 215 840 m<sup>3</sup> podzemní vody, což odpovídá průměrně 6,844 l/s. Lokalita byla navštívena dne 16.11.2021, blízkým potokem protékalo okolo 8 l/s, teplota jeho vody byla 6,7°C a konduktivita 226 µS/cm. Do potoka odtékala od jímacího území pravostrannou stružkou voda o vydatnosti cca 0,15 l/s, s teplotou 9,0°C a konduktivitou 392 µS/cm. V lokalitě je minimálně 8 vodárenských objektů. Jímací území tvořila částečně podmáčená louka na pravém břehu místního potoka, jímání není oploceno. Charakter lokality je patrný z následujícího obrázku.

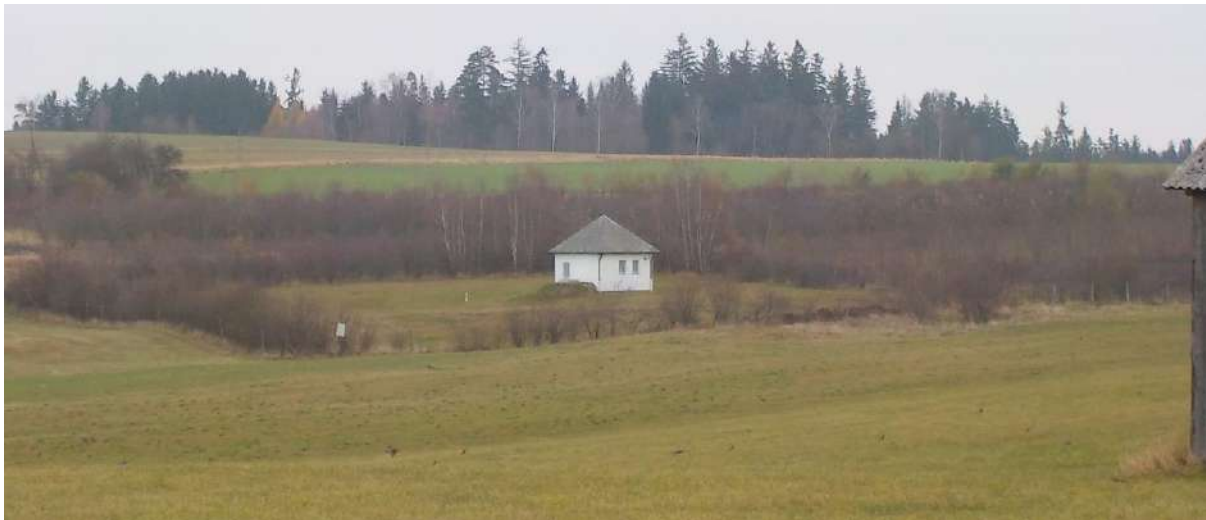
*Obrázek 41 – Jímání Br. I Untere Moschig u vesnice Prex*

Z jímacího území Br. I Untere Moschig bylo v roce 2019 odebráno 12 389 m<sup>3</sup> podzemní vody, což odpovídá průměrně 0,4 l/s. Z jímání Br. II Obere Moschig bylo v roce 2019 odebráno 32 089 m<sup>3</sup> podzemní vody, což představuje průměrně 1,02 l/s.

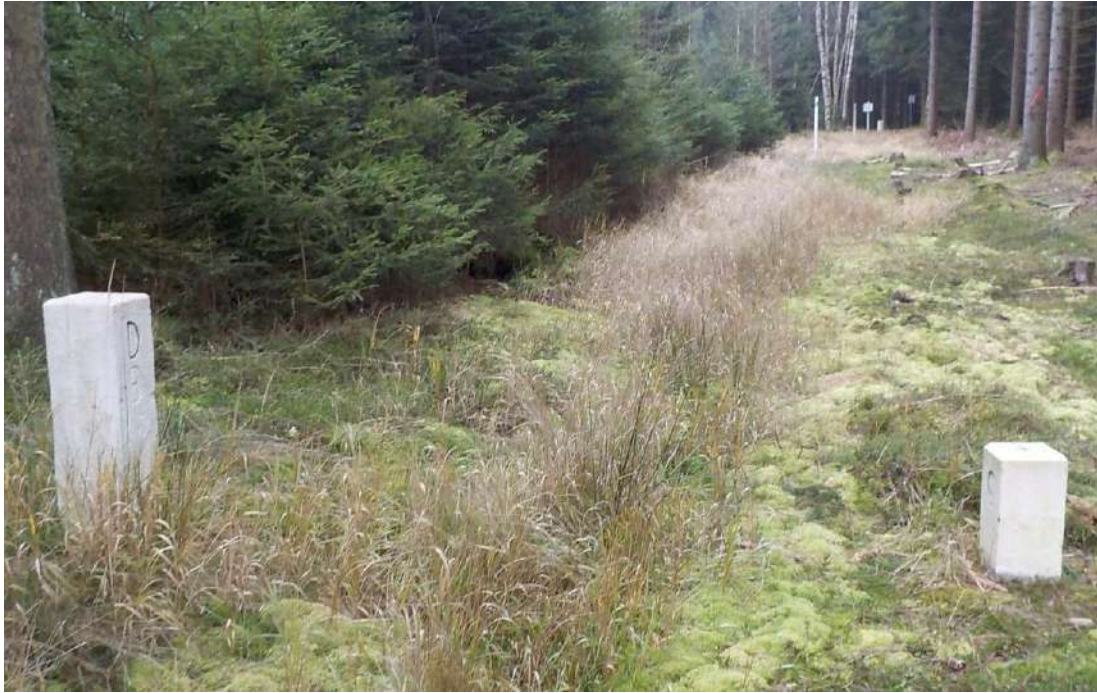
*Obrázek 51 – Hraniční Pekelský potok byl v pramenné oblasti bez vody*

Jímání Quelle Hölle I až III leží v pramenné oblasti Pekelského potoka/Höllbach. Quelle Hölle I leží u státní hranice, několik metrů na české straně, pravděpodobně se jedná o původní pramen tohoto potoka. Od něj probíhá po hranici stružka hraničního toku Pekelského potoka/Höllbach, která byla ovšem v době rekognoskace bez vody, pouze obrostlá vlhkomilnou vegetací, viz následující obrázek.

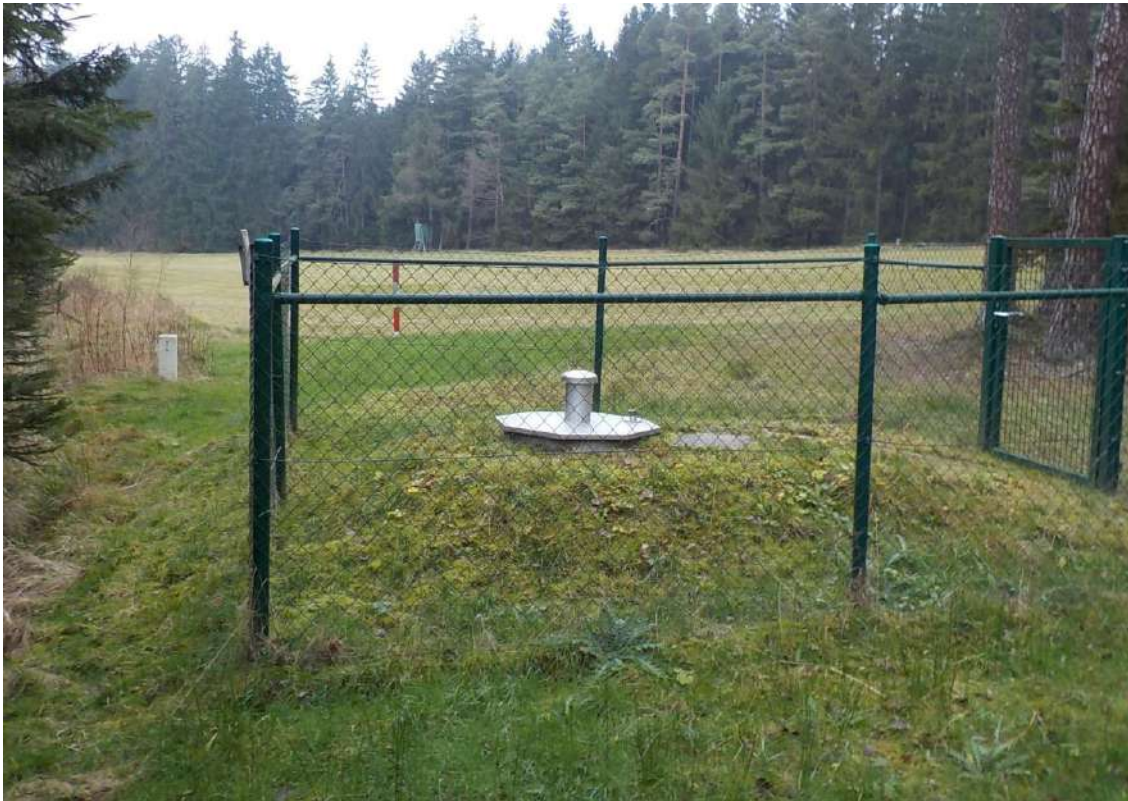
*Obrázek 53 – Jímání Quelle Hölle III s bezvodou stružkou Pekelského potoka (vlevo)*

Bezprostředně okolo oploceného jímání Quelle Hölle III prochází po státní hranici stružka Pekelského potoka/Höllbach (viz následující obrázek), která byla v době terénního průzkumu bez vody.

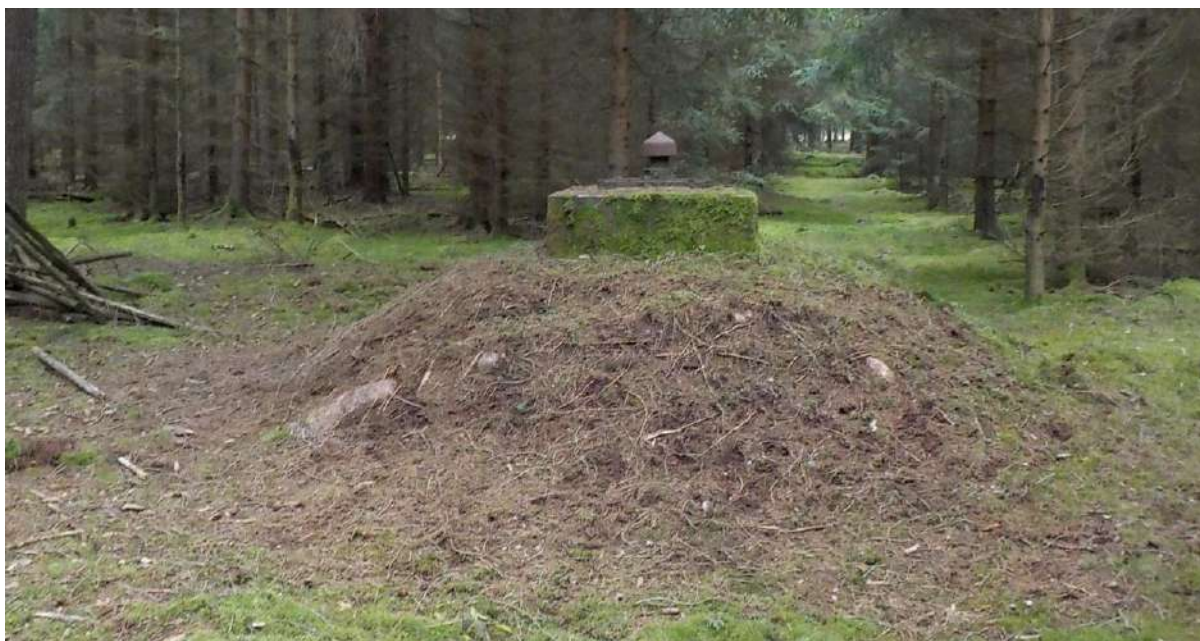
*Obrázek 54 – Bavorské jímání Mähringsquelle 1 na české straně státní hranice*

Jímání Mähringsquelle 1 a 2 leží v blízkosti drobného levostranného přítoku Pekelského potoka/Höllbach nad sledovaným uzávěrovým profilem. Tento drobný tok je upraven do formy rovné stružky s kamenitým dnem v lesním porostu, v době rekognoskace jím protékalo v úrovni výše umístěného jímání Mähringsquelle 1 cca 0,66 l/s (měřeno metodou odměrné nádoby), teplota vody byla 2,7°C a její konduktivita 78  $\mu\text{S}/\text{cm}$ . Jímání Mähringsquelle 1 leží několik desítek metrů od tohoto toku, je dokumentováno na následujícím obrázku.
